Midtvegen 111, 2320 FURNES

**VOLLJORDET**

4. Når en aksept av et bud har kommet frem til budgiver innen akseptfristens utløp er det inngått en bindende avtale.

5. Husk at et eventuelt bud fra selger til kjøper (såkalte «motbud»), avtalerettslig er et bindende tilbud som medfører at det foreligger en avtale om salg av eiendommen dersom budet i rett tid aksepteres av kjøper.

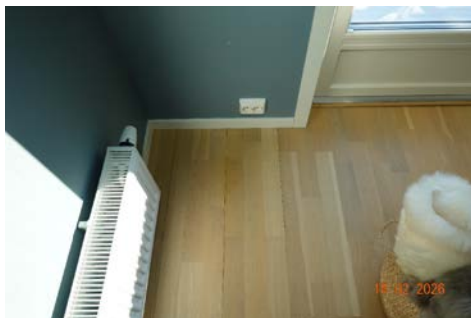
Overflater med malte gipsplater.

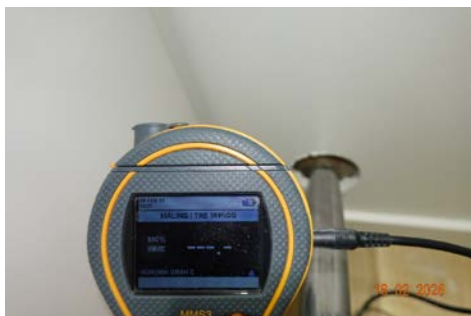
Hulltaking er foretatt nederst på delevegg mot våtsonen. Ved bruk av fuktmåler ble det ikke registrert unormale verdier.

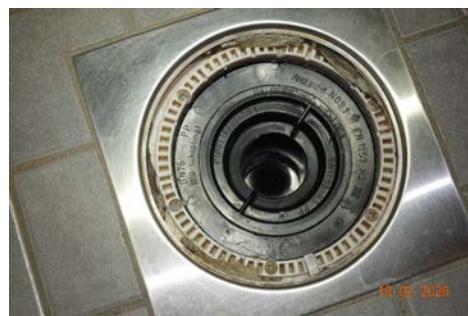
Plastsluk.

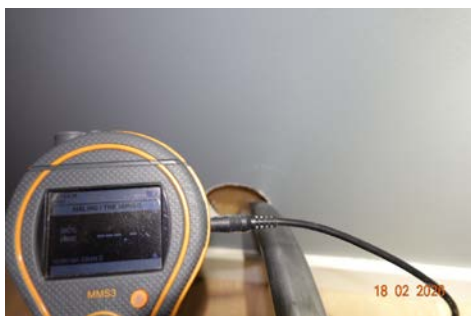
Hulltaking er foretatt nederst på delevegg mot våtsonen. Ved bruk av fuktmåler ble det ikke registrert unormale verdier.

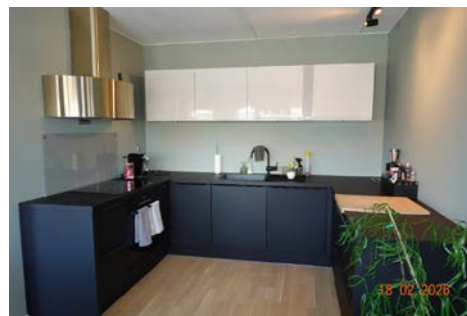
HTH innredning fra byggeåret.  
Kjøkkeninnredning med laminert benkeplate, over og underskap, glatte fronter, skuffer, del med glassplate over koketopp, kompositt kum, ettgreps blandebeholder og opplegg for oppvaskmaskin.  
Integrert koketopp, stekeovn, oppvaskmaskin og kjøleskuff.  
Montert komfyrvakt over koketopp.  
Montert lekkasjestopper under kjøkkenbenk.

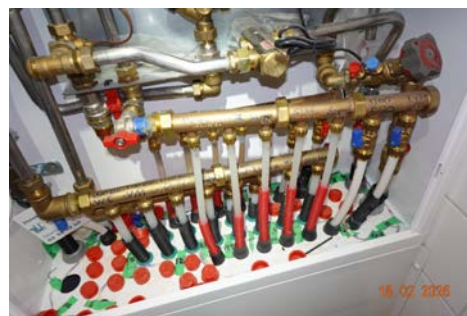
Plast vannledning i inntak, vannmåler, stoppekran i teknisk skap på bad/vaskerom.  
Vannledninger av rør i rør.  
Fordelerstokk for vannrør i teknisk skap på bad/vaskerom.

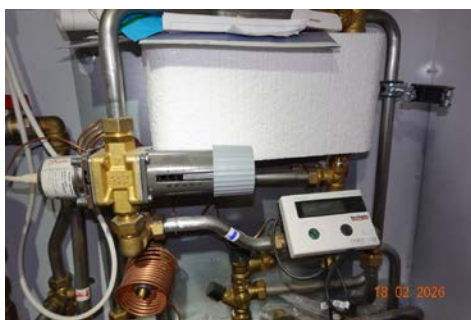
Egen separat varmeveksler i skap for varmtvann.
