# Tilstandsrapport

Boligbygg med flere boenheter

Lyder Sagens gate 7 , 5008 BERGEN

Befaringsdato: 24.02.2026

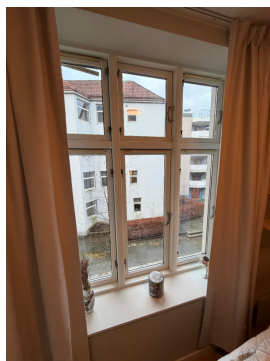
### ! TG 1 Vinduer

Bygningen har malte trevinduer med 2-lags glass.  
Borettslagets vedlikeholdsplikt omfatter denne bygningsdelen

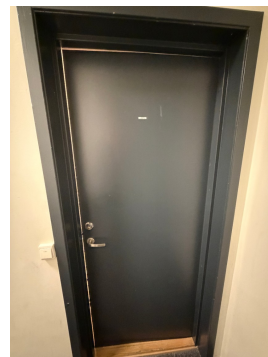
### ! TG 1 Dører

Bygningen har brann- og lydklassifisert entrédør.  
Borettslagets vedlikeholdsplikt omfatter denne bygningsdelen

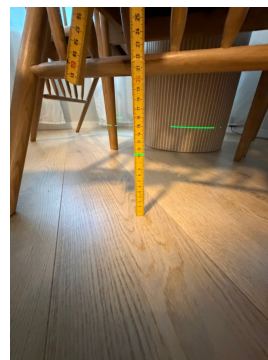
### ! TG 1 Etasjeskille/gulv mot grunn

Etasjeskiller er av trebjelkelag. Kontrollert med laser.

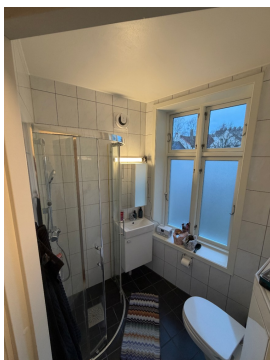
### 3.ETASJE > BAD - 3M2

#### TG 2 Overflater vegger og himling

Fall til sluk må utbedres for å lukke avviket. Dette kan ikke utføres som et enkeltstående tiltak. Men må gjøres i forbindelse med renovering av bad.

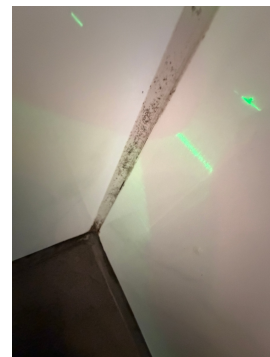
Veggene har fliser. Taket er malt.

- Det er påvist svertesopp i silikonfuger.

Silikonfuge bør byttes, dette anses som normalt vedlikehold.

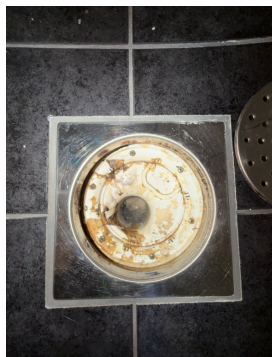
## 3.ETASJE > BAD - 3M2

### ! TG 2 Sanitærutstyr og innredning

- Det er påvist skader på innredning.

Det er tett sokkel på dusjhjørne, dette gjør at eventuelle lekkasje fra andre installasjoner ikke vil renne til sluk.

Mindre avvik på bunnplate i servantskap etter tidligere lekkasje fra vannlås.

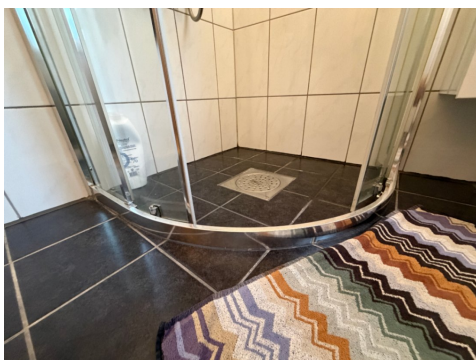
Rommet har innredning med nedfelt servant, veggmontert toalett og dusjhjørne.

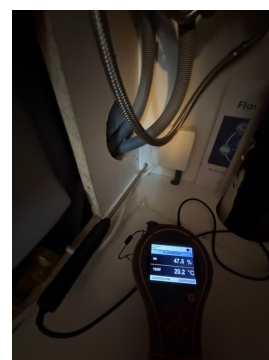
### ! TG 0 Tilliggende konstruksjoner våtrom

Hulltaking er foretatt uten å påvise unormale forhold. Hulltaking er foretatt fra kjøkken. RH i vegg ble målt til 47,5%, ingen utslag ved måling i overflater i veggkonstruksjonen.

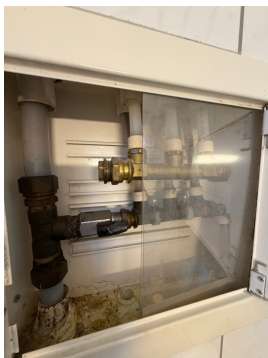
## TG 1 Vannledninger

Innvendige vannledninger er av plast (rør i rør). Det er besiktiget i rørskap.

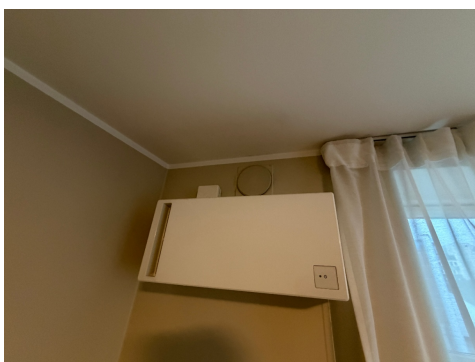
Enhet i stue

## TG 1 Ventilasjon

Mini ventilasjon.

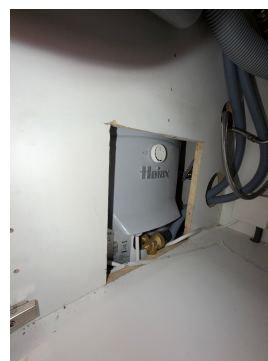
## TG 1 Varmtvannstank

Varmtvannstanken er på ca. 120 liter.
