**Årnes sentrum | Meget
sjarmerende og innholdsrik 3
roms eierleilighet i 2. etg.
Gangavstand til alt - Parkering**

Tilstandsrapport

BOLIGBYGG MED FLERE BOENHETER

ENERGIATTEST

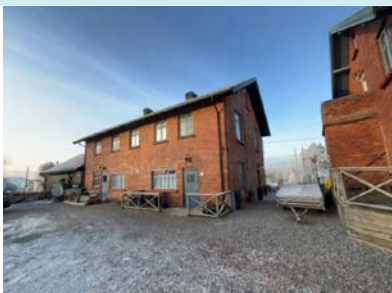
Byggeår
1908

Vurdering av avvik:

- Det er påvist andre avvik:

- Det må foretas tiltak for å lukke avviket.

Eldre vinduer, utskiftninger og oppussing/utskiftninger må påregnes.

Kostnadsestimat: 50 000 - 100 000

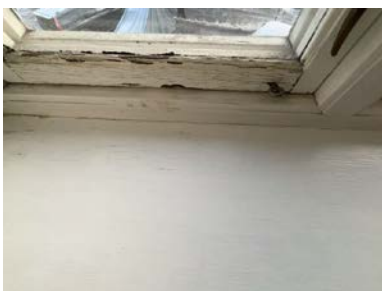
TG 1 Dører

Bygningen har malt hovedytterdør.

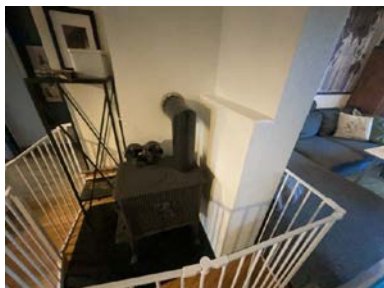
TG 2 Innvendige trapper

Boligen har malt tretrapp.

- Åpninger er såpass store at det ut ifra sikkerhetsmessige forhold anbefales å lage mindre åpninger.
- Håndløper bør monteres, men det var ikke krav på byggetidspunktet.

Utbedringer må påregnes pga. sikkerhet, skader kan oppstå.

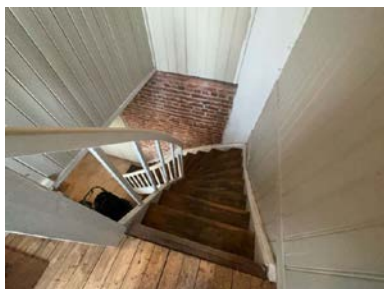
TG 1 Innvendige dører

Hvite glatte dører

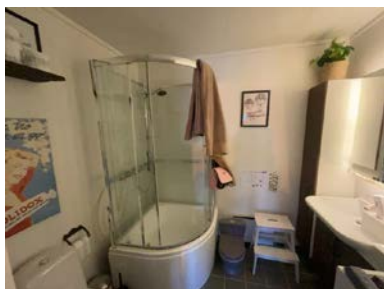
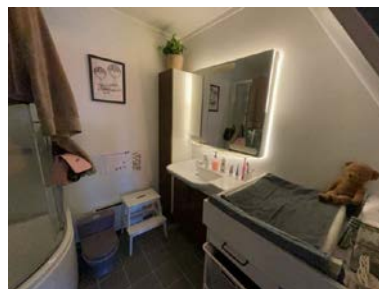
1 ETASJE > BAD

Tilleggende konstruksjoner våtrom

Hulltaking er foretatt uten å påvise unormale forhold. Hulltaking er foretatt ved/i Kjøkken. Det bemerkes at undersøkelsene/hulltagningen kun er en punktvis stikkprøve på et område av konstruksjon, dvs. at skader i andre deler av konstruksjonen ikke kan utelukkes.

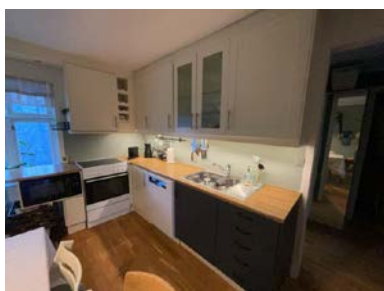
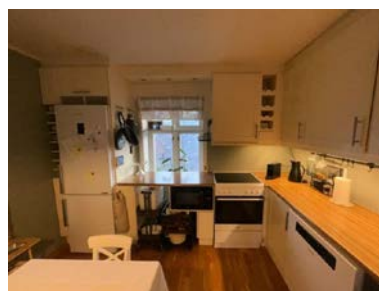
1 ETASJE > KJØKKEN

Avtrekk

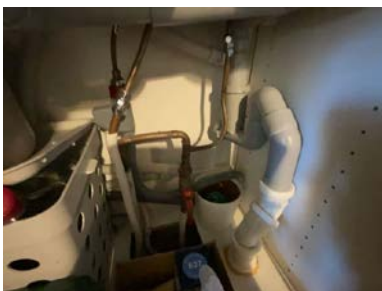
TG 2 Avløpsrør

Det er ikke påvist feil ved anlegget, men merk at takstingeniør ikke er VVS fagmann og kontrollen er begrenset til det visuelle. Egen kontroll med vvs fagkyndig anbefales. Kun vurdert konstruksjoner med nær tilknytning til boligen, da dette er sameiets ansvar.

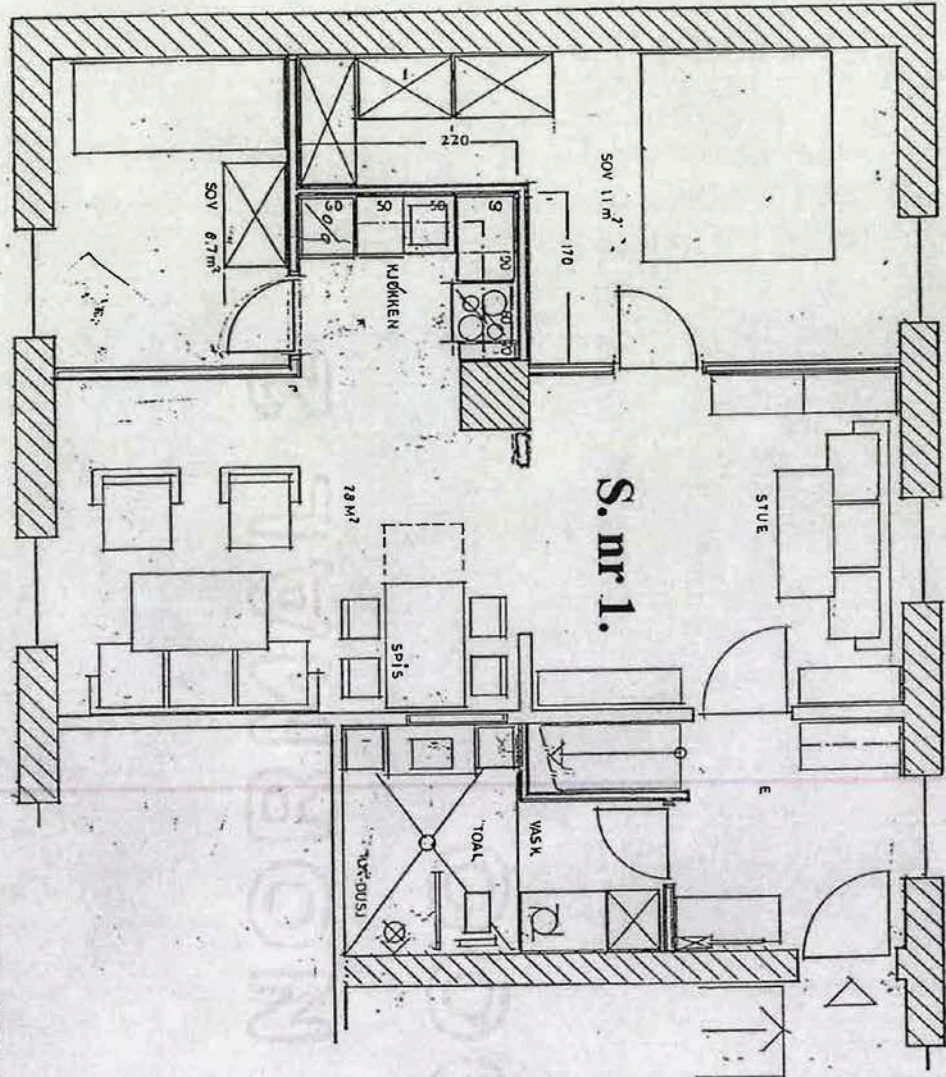
SEKSJONERINGSTEGNINGER GNR 168 BNR 187 I NES
ARNES GAMLE MEIERI. BYGNING I (SYD). 2. ETG SYD.

S. NR. 1: 69 M²
