Frøyas vei 18, 1782 HALDEN

**Lys og trivelig leilighet med ett  
soverom og innglasset balkong.  
5. etasje med heis.**

Takstfag AS

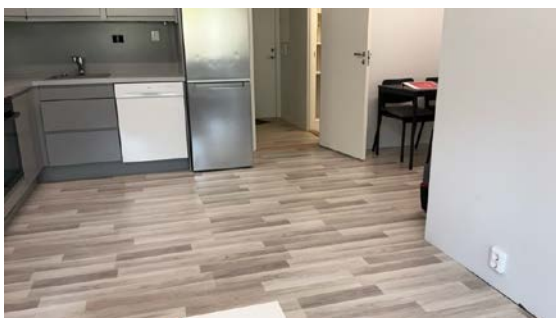
- Målt høydeforskjell på mellom 10 - 20 mm innenfor en lengde på 2 meter. Tilstandsgrad 2 gis med bakgrunn i standardens krav til godkjente måleavvik.

Målt avvik mellom 10-20 mm på kontrollerte steder. Tilstandsgrad 2 gis med bakgrunn i at standardens krav til godkjente måleavvik for skjevheter ikke er oppfylt.

Det er målt avvik på 20 mm i stue og 20 mm på soverom, målt med laser over hele gulvet.

- For å få tilstandsgrad 0 eller 1 må høydeforskjeller rettes opp. Det vil imidlertid sjelden være økonomisk rasjonelt som et enkeltstående tiltak i en bolig som dette. Dersom boligen en gang skal renoveres, kan man vurdere slike tiltak.

Det forekommer normalt overflateavvik i denne type eldre hus.

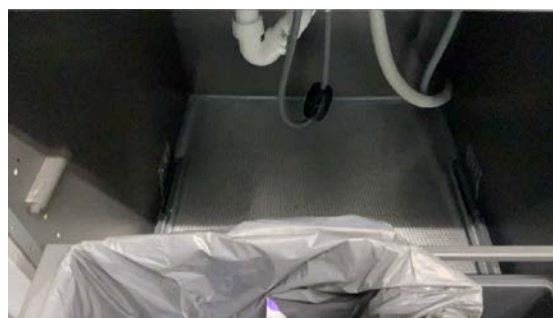
- Det er ikke montert komfyrvakt i kjøkkenet som er krav på dette kjøkkenet ut ifra alder.
- Det er ikke påvist tegn på at det er montert lekkasjedeteksjon ved oppvaskmaskin/oppvaskkum, dette er et krav på kjøkkenet ut ifra alder. Sokkel litt løst ved oppvaskmaskin. Oppvaskmaskin tar i sokkel.

- Komfyrvakt må monteres.
- Det bør monteres lekkasjedeteksjon ved oppvaskmaskin/oppvaskkum.

Justere sokkel/oppvaskmaskin

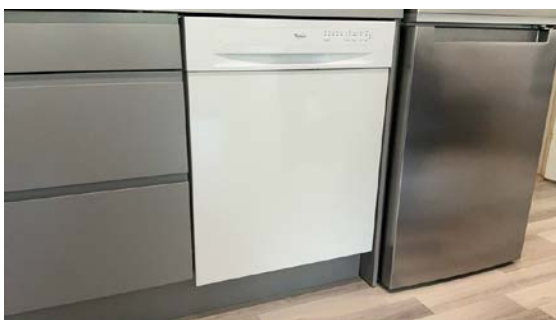
## 5. ETASJE > STUE/KJØKKEN

### ! TG 2 Avtrekk

- Tiltak:

Det må monteres rør og ventil i skap slik at avtrekket fungerer som det skal.

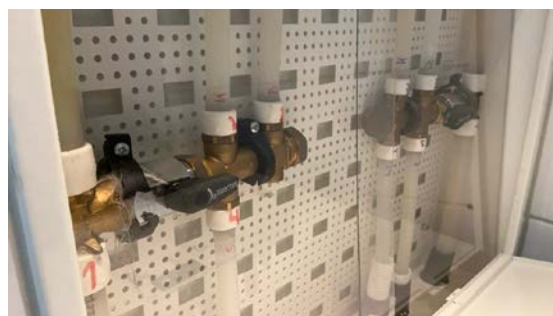
### ! TG 1 Avløpsrør

Det er avløpsrør av plast.

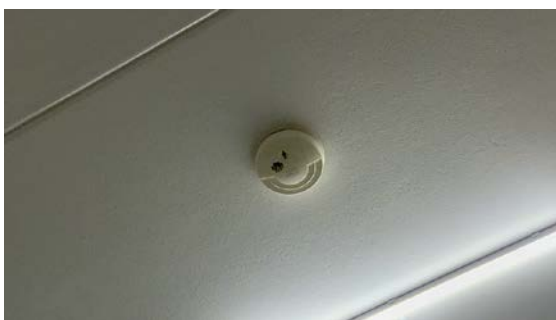
## TG 3 Branntekniske forhold

1. Er det mangler for brannslukningsutstyr i boligen iht. forskriftskrav på søknadstidspunktet, men minst Byggeforskrift 1985?  
**Nei**
2. Er det skader på brannslukningsutstyr eller er apparatet eldre enn 10 år?  
**Nei**
3. Er det mangler på røykvarsler i boligen iht. forskriftskrav på søknadstidspunktet, men minst Byggeforskrift 1985?  
**Nei**
4. Er det skader på røykvarslere?  
**Ja Røykvarsler er trolig over 10 år. Plastikk deksel er skadet, virker som den har smeltet. Røykvarsler må skiftes.**

**Kostnadsestimat: Under 10 000**
