Kristian Haugs vei 5A, 1350 LOMMEDALEN

**Attraktiv 3-roms i et populært og barnevennlig område - Solrik balkong - Parkering - Innvendig bod.**

# Tilstandsrapport

## BOLIGBYGG MED FLERE BOENHETER

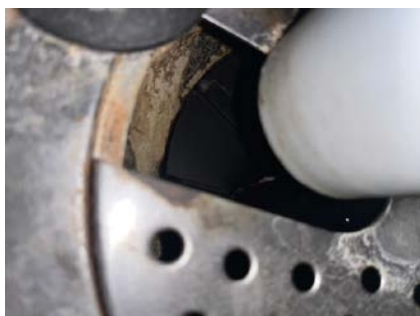
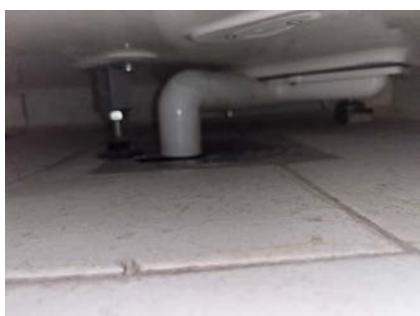
Det er målt en høydeforskjell på 14mm fra topp flis ved hovedsluk til topp flis med dørterskelen. Det er påvist avvik på fallforhold der det var mulig å kontrollere fallforhold på gulvet. Deler av gulvet er ikke kontrollert, da det er dekket med kabinett, vaskemaskin og innredninger.

- Det er påvist at høydeforskjell fra topp slukrist til gulv/synlig topp membran ved dørterskel er mindre enn 25 mm.
- Det er påvist avvik i fallforhold til sluk i forhold til krav i forskrift på byggetidspunktet.

Det registreres avvik på fallforhold i forhold til krav på oppføringsstidspunktet, selv om det er registrert fall til sluk.

- Overvåk tilstanden jevnlig. For å få tilstandsgrad 0 eller 1 må tettesjiktet skiftes ut, men tidspunktet for når dette er nødvendig er vanskelig å si noe om.
- Det er viktig å merke seg at levetiden til en membran varierer basert på kvalitet, installasjon og bruk. Eldre membraner kan bli sprø og sprekke opp, noe som fører til at de mister sin vanntettende funksjon. Dette kan resultere i vannlekkasjer gjennom vegger og gulv og fuktskader.
- Når sluket har begrenset tilgang, er det vanskelig å rengjøre sluket og å inspisere den for å oppdage skader i membranen/fuger rundt sluket, som er avgjørende for å forhindre lekkasjer.

Det kan ikke utelukkes skjulte skader i membran/tettesjikt da dette ikke er synlig uten destruktive inngrep. Forholdet innebærer økt vedlikeholdsbehov og mulige utbedringer på sikt, grunnet alder og manglende tilgang til sluk.
