Bjørnåggata 4, 8660 MOSJØEN

**Moderne 4-roms andelsleilighet  
med garasje og stor terrasse i  
barnevennlig område nær natur  
og skole.**

Befaringsdato: 25.06.2025

Rapportdato: 02.07.2025

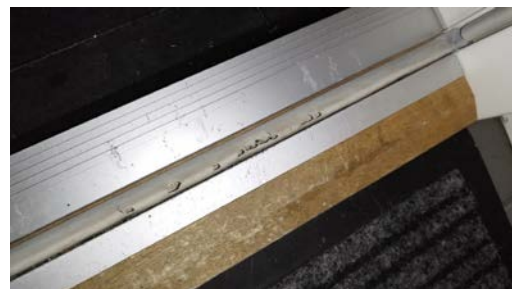
Inngangsdøren tar i karm og har skader på pakningen.

- Dører må justeres.

Utskifting av pakning bør utføres.

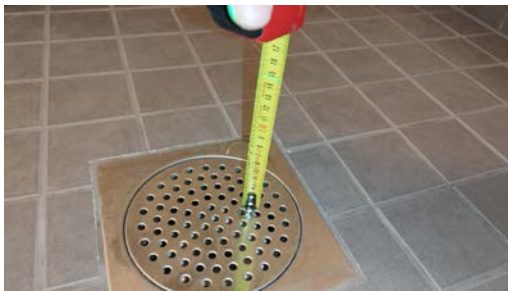
Gulvet er flislagt. Rommet har elektriske varmekabler.

Kontroll av fall.

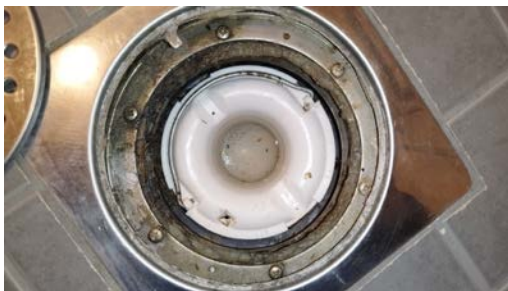
Det er plastsluk og smøremembran med ukjent utførelse.

Kontroll av sluken.

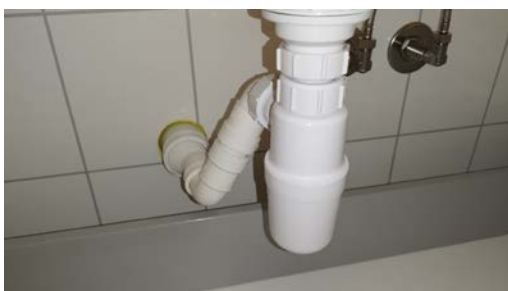
- Det er ikke påvist tilfredsstillende løsning for å synliggjøre lekkasje fra innebygget sistene.

- Uten dreneringsløsning/lekkasjesikring kan lekkasjer pågå over lang tid uten å bli oppdaget. Dette kan føre til omfattende fuktskader i omkringliggende byggematerialer.

Kontroll av røropplegget.

Toalettet fungerer med dagens løsning, men det bør etableres dreneringsløsning slik at eventuelt lekkasjevann fra sisternen blir synliggjort ute i våtrommet.

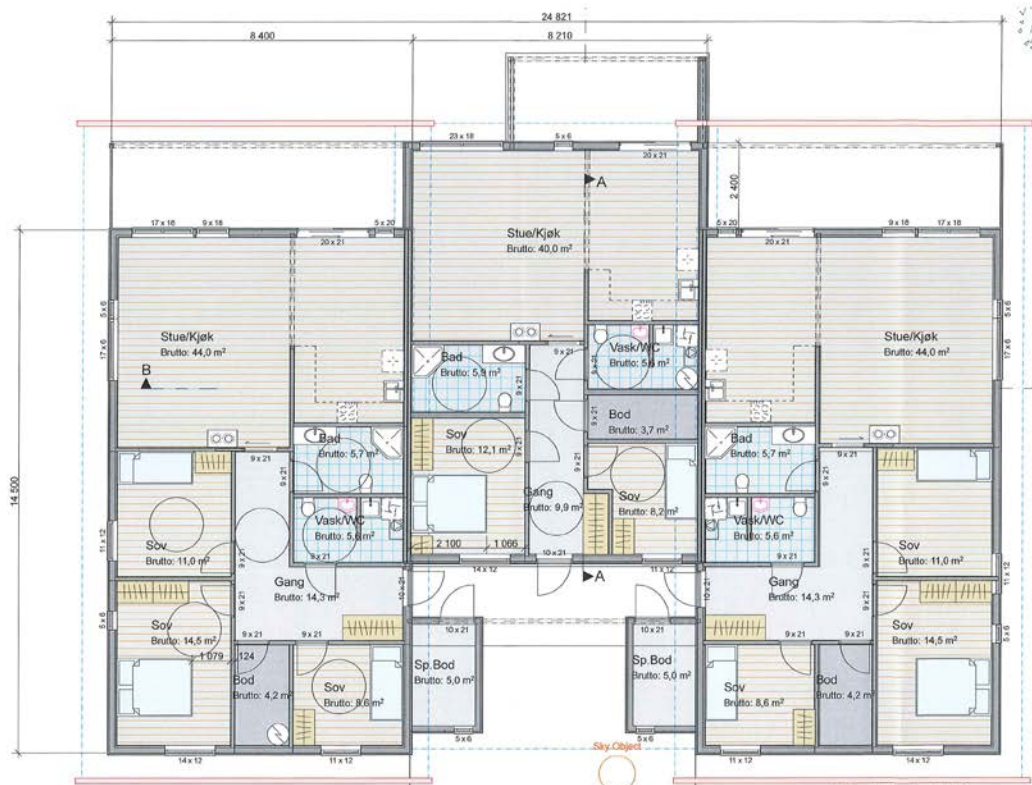
PLAN 1. ETASJE

Bolig Helgeland AS.  
M=1:100.  
O.Bogfjellmo.  
Revidert : 26.10.2016. O.B.
