Tallholen 6 B, 2334 ROMEDAL

ROMEDAL SENTRUM

6. Hovedrapport

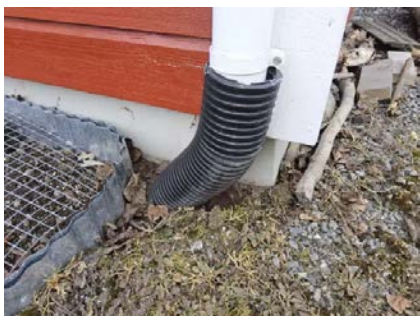
6.1 Drenering

Takvann er ledet ned i drensrør.

Terrengfallet rundt bygningen er stedvis mindre enn anbefalt. Basert på en helhetlig skjønnsvurdering så vurderes forholdet til å ikke utgjøre en vesentlig forhøyet risiko for økt fuktbelastning på bygningen.

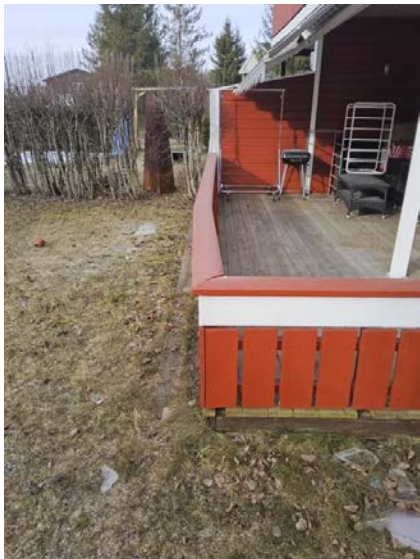
6.3 Balkong, terrasse, platting

Det registreres skjevheter i rekkverket, eksakt årsak er ukjent. Da det ikke er krav til rekkverk på terrassen så vurderes det at avviket er av estetisk karakter. Terrassen er lagt direkte på bakken uten frostsikring og bevegelser på grunn av tele i bakken må påregnes.

Bilde viser skjevheter i rekkverk.

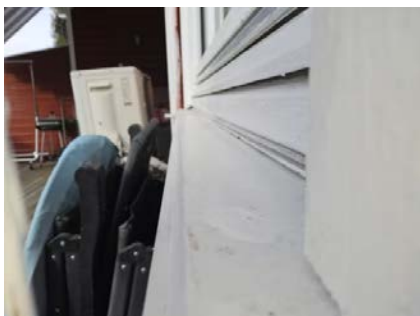
Enkelte vindu tar i karm og har behov for justering. Det registreres sterk slitasje og symptomer på fuktproblematikk på dør til sportsbod. Vannbord/beslag under enkelte vinduer har ikke tilstrekkelig fall, forholdet medfører at vann blir værende på vannbordet/beslaget, noe som kan føre til fukttoppsug i vinduskarmen.

Det registreres vannbord/beslag uten fall.

Utskifting/reparasjon av boddør på grunn av skade/slitasje bør påregnes. Etablering av fall på vannbord/beslag der dette mangler anbefales.

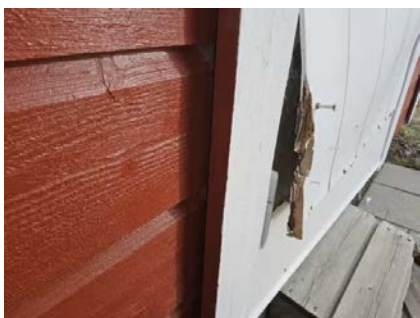
Dør til sportsbod bærer preg av skader/slitasje.

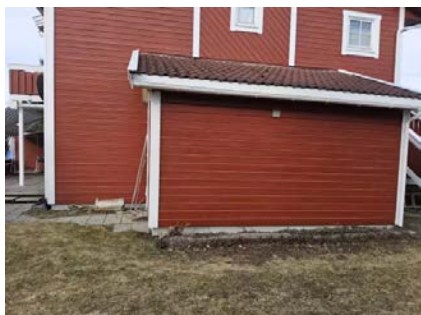
6.5 Yttervegger

Boligen er kledd med liggende trekledning.

Det anbefales å etablere musetetting bak kledning i ytterhjørner der dette mangler.

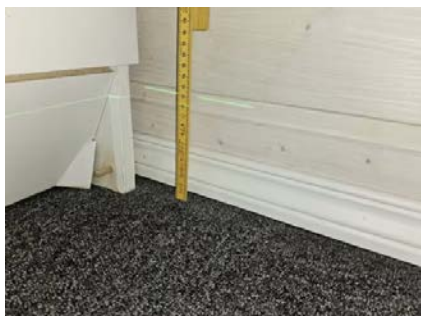
6.6 Etasjeskille og gulv på grunn

Kontrollmåling er utført med nivelleringslaser.

Det er merkbare skjevheter i flere rom i leiligheten, det er utført målinger i to av rommene. Det er registrert store skjevheter i stue/gang og i sørvendt soverom. Forskjellen mellom høyeste og laveste punkt er målt til 20 mm i stue/gang og 52 mm i soverom. Eksakt årsak til skjevhetene er ikke kjent og setningsskader kan ikke utelukkes. Ytterligere undersøkelser anbefales slik at tilstanden kan kartlegges og nødvendige tiltak kan iverksettes. Tilstandsgrad 3 gis med bakgrunn i standardens krav til godkjente måleavvik.

Ytterligere undersøkelser må foretas for å få kartlagt årsak og omfanget på eventuelle skader. Underliggende sjablongmessig prisanslag gjelder for videre undersøkelser og kartlegging av fagkyndig.

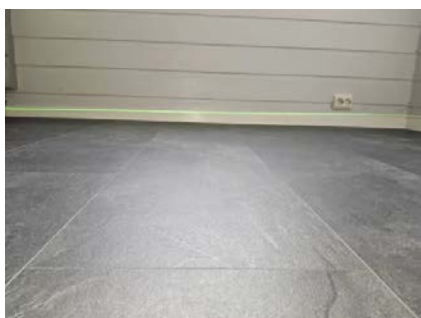
Det er merkbare skjevheter i de fleste rommene.

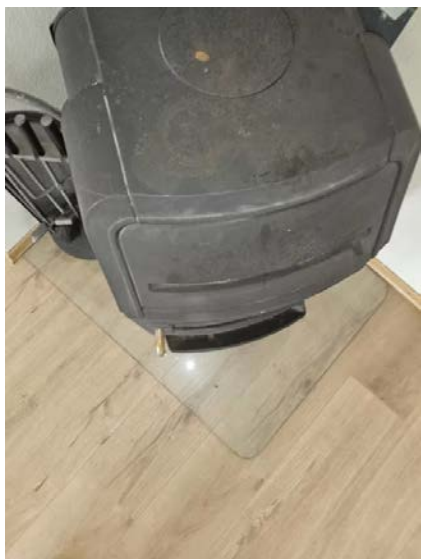
6.7 Ildsted/Skorstein innvendig i boligen

Ubrennbar plate oppfyller ikke minstekravet.

Tiltak for å øke avstanden til brennbart materiale må utføres.

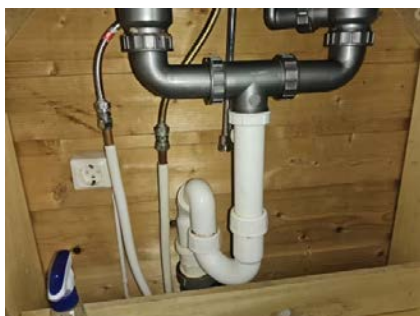
6.10 Avløpsrør

Leiligheten har synlige avløpsrør av plast.

På grunn av sen avrenning fra tappested anbefales en kontroll / utbedring av rørlegger.

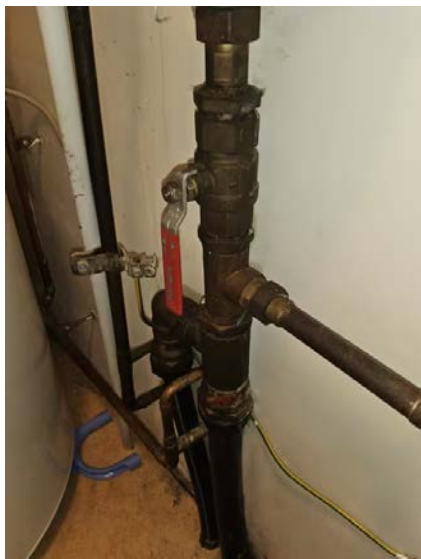
6.11 Vannledninger

Hovedstoppekran er plassert på bod.

Vannrør er i hovedsak fra byggeåret, og har nådd en alder hvor det vil være økt risiko for lekkasjer.

Vannledninger bør skiftes i forbindelse med fremtidig oppgradering av våtrom/kjøkken.

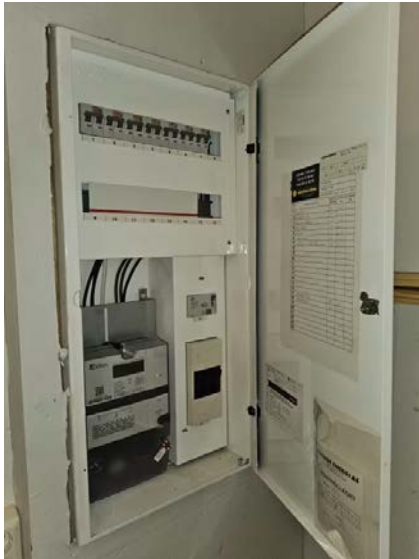
6.12 Elektrisk

Sikringsskap er plassert i bod.

Det mangler noe avdekking rundt sikringer i sikringsskapet. Det registreres tegn til korrosjon i stikkontakt til varmtvannsbereder. Det er ukjent om det har blitt utført arbeider på det elektriske anlegget utover montering av ny strømmåler siden byggeår.

Med bakgrunn i de registrerte avvik bør det gjennomføres en utvidet el-kontroll av en kvalifisert elektroflaglig person og eventuelle nødvendige tiltak vurderes deretter. .

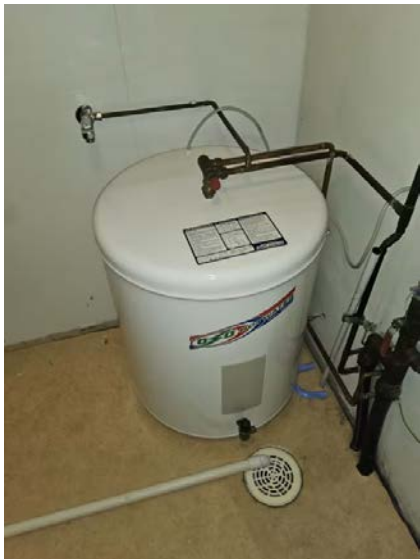
6.13 Varmtvannsbereder

Varmtvannsbereder er plassert i bod.

Plassering bereder	
Bod	
Fundament	
Plassert på gulv	
Årstall	
1998	
Størrelse	
116L	
Er det manglende lekkasjesikring av bereder?	Nei
Er plugg (støpsel) på berederen brunsvidd?	Nei
Er det tegn til lekkasjer fra bereder?	Nei
Er bereder over 20 år?	Ja
Oppsummering av varmtvannsbereder	TG-2
Berederen er over 20 år og har derfor usikker restlevetid.	
Anbefalte tiltak / ytterligere undersøkelser anbefales	
En utskifting av bereder som følge av oppnådd alder (over 20 år) er påregnelig.

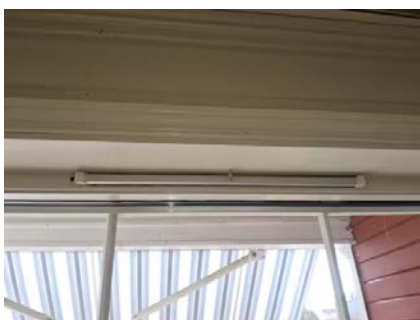
6.14 Ventilasjon

Naturlig ventilasjon fra spalteventiler i vinduer.

Type ventilering	Naturlig ventilasjon
Naturlig ventilering med spalteventiler i vinduer og periodvis mekanisk avtrekk på kjøkken og våtrom.	
Oppsummering av ventilasjon	TG-1
Naturlig ventilasjon i boligen. Det er ukjent om ventilasjon/tilluft er tilstrekkelig. Ventilering ved åpning av vinduer bør påregnes.

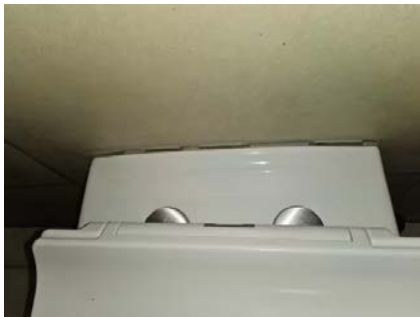
Elastiske fuger rundt toalett har manglende vedheft.

Elastiske fuger rundt toalett har manglende vedheft og fornying av fuger bør påregnes. Den ene dusjdøren har skader på hengslemekanismen. Det er ikke etablert noen drengåpning for synliggjøring av eventuell lekkasje fra innebygget sisterner og det er ikke framlagt noen dokumentasjon på annen godkjent løsning.

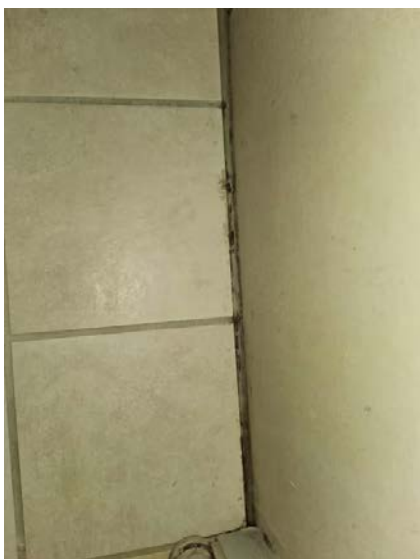
Det registreres sprekker i elastiske fuger mellom gulv og vegg.

Det anbefales å installere et dusjkabinett for å begrense overflater for belastning med fritt vann.

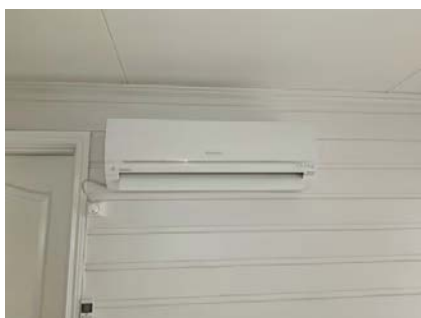
6.17 Øvrig: Varmepumpe (luft-til-luft)

Varmepumpe er plassert i stue.

Det bør gjennomføres en service på varmpumpen da det ikke har vært utført de siste fire årene.
