Langneset 8, 8624 MØ I RANA

**Pen og betydelig oppgradert  
3-roms andelsleilighet i 1.etg,  
beliggende i populære padden.**

# Tilstandsrapport

## 3-ROMS ANDELSLEILIGHET I 1. ETASJE

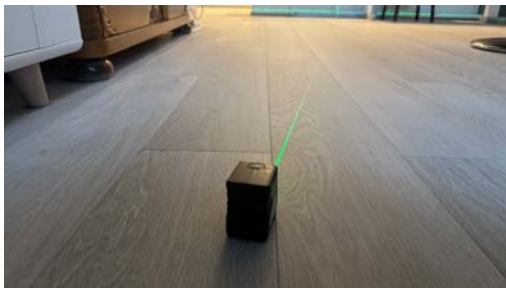
- Målt høydeforskjell på over 20 mm innenfor en lengde på 2 meter. Tilstandsgrad 3 gis med bakgrunn i standardens krav til godkjente måleavvik.
- Målt høydeforskjell på over 30 mm gjennom hele rommet. Tilstandsgrad 3 gis med bakgrunn i standardens krav til godkjente måleavvik.

Største målte planavvik er målt i stuen.

Kontroll av planavvik.

- For å få tilstandsgrad 0 eller 1 må høydeforskjeller rettes opp. Det vil imidlertid sjelden være økonomisk rasjonelt som et enkeltstående tiltak i en bolig som dette. Dersom boligen en gang skal renoveres, kan man vurdere slike tiltak.

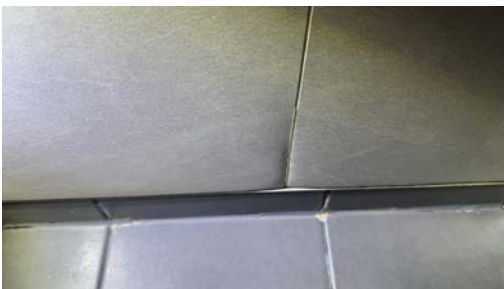
- Det er tegn på fuktskader nederst på våtromsplater.

Det er manglende fug mellom bunnlist og baderomsplater.  
Det er registrert fuktsvell i nedkant av baderomsplater i dusjsonen.

Det er registrert fuktsvell i nedkant av baderomsplater i dusjsonen.

- Det må foretas utbedring av skadede plater.

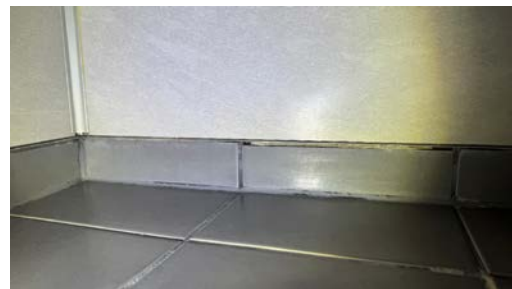
Manglende fug mellom bunnlist og baderomsplater.

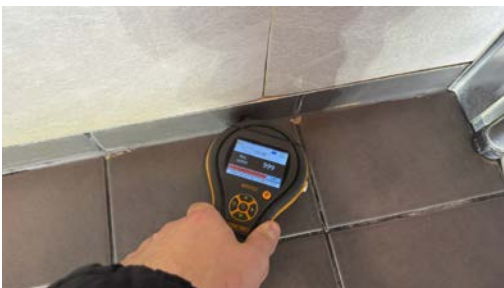
- Det er påvist avvik i krav til høydeforskjell/fall-løsning på våtrommet.

Det er registrert forhøyede fuktverdier i dusjsonen. Det er også observert misfarging i fugene i våtsone.

Det ble målt forhøyede fuktverdier.

- Til tross for avviket i fall/høydeforskjell til sluk, vil gulvet fortsatt kunne lede vann mot sluket, men med redusert effektivitet. Dette kan potensielt øke risikoen for vannansamling i enkelte områder av badet.

Det bør gjennomføres ytterligere undersøkelser for å avklare årsaken til de forhøyede fuktverdiene og misfargingen i fugene i våtsone.  
Dersom det avdekkes fuktskader, må nødvendige utbedringer utføres for å hindre videre skadeutvikling.

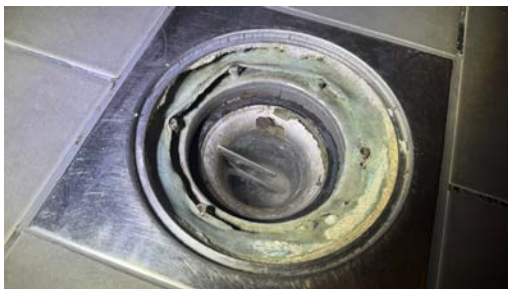
Klemring er ikke montert rundt sluket, noe som medfører økt risiko for lekkasjer og fuktskader.

Klemring mangler.

Det må monteres klemring rundt sluket for å sikre at tettesjiktet er tett og fagmessig utført.

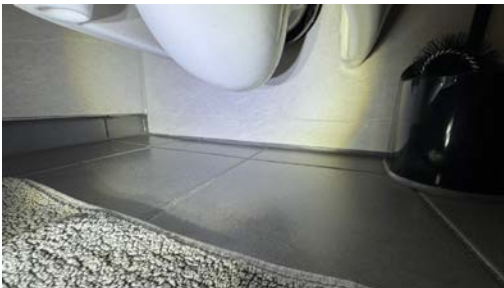
- Det er ikke påvist tilfredsstillende løsning for å synliggjøre lekkasje fra innebygget siste.
- Toalettrom har kun naturlig avtrekk fra rommet, NS 3600 krever mekanisk avtrekk for å kunne gi TG 0/1.

Det er ikke påvist tilfredsstillende løsning for å synliggjøre lekkasje fra innebygget siste.

- Mekanisk avtrekk bør etableres på toalettrom.
  - Uten dreneringsløsning/lekkasjesikring kan lekkasjer pågå over lang tid uten å bli oppdaget. Dette kan føre til omfattende fuktskader i omkringliggende byggematerialer.
- I TEK10 § 13-15 (1) ble det innført krav om at installasjoner med fare for vannlekkasje skal ha tilstrekkelig lekkasjesikring. Dette gjelder spesielt for innebygde sisterner, som skal ha en løsning som leder eventuelt lekkasjevann ut i rommet der lekkasjen kan oppdages. Det må etableres tilfredsstillende løsning for å synliggjøre lekkasje fra innebygget siste.

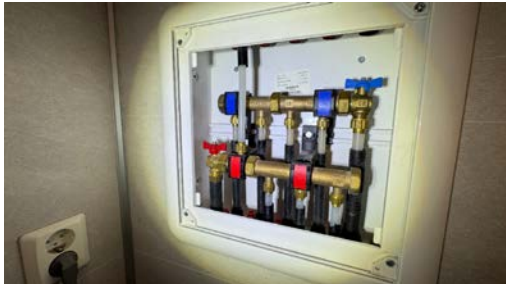
Rørkursene på rør-i-rør systemet på vannledninger er ikke merket.

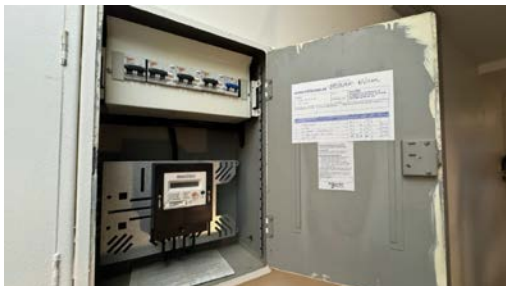
Det elektriske anlegget er kun gjenstand for en enkel visuell kontroll i henhold til NS 3600. Ingen elektriske komponenter er demontert, og det tas forbehold om eventuelle skjulte feil eller mangler.

Kontroll av el-skap og kursfortegnelse.
