Bjørkeveien 4B, 4580 LYNGDAL

**Lyngdal/ Romsleiren - Leilighet i 1.  
etg. med sentral og solrik  
beliggenhet! \*3 sov \*Eget  
uteområde**

Befaringsdato: 22.04.2026

Rapportdato: 04.05.2026

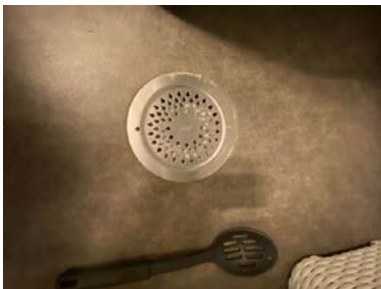
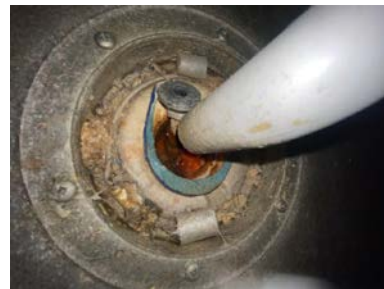
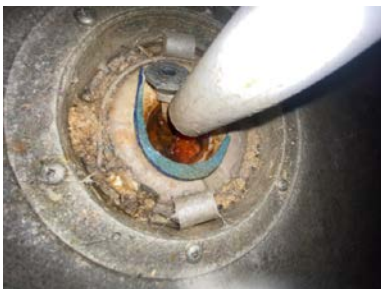
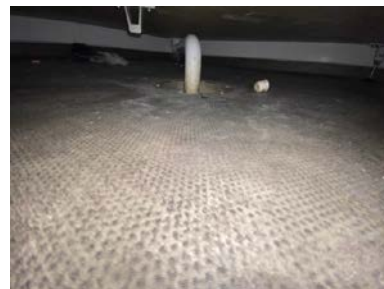
Det er etablert sluk i gulv under dusjkabinett samt sluk ved varmtvannsbereder. Sluk under dusjkabinett er tilgjengelig for inspeksjon og rengjøring ved demontering av bunnlist på dusjkabinettet.

Det anbefales regelmessig rengjøring og kontroll av sluk i gulv, i tillegg til sluk i dusjkabinett, for å sikre tilfredsstillende funksjon og redusere risiko for tilstopping og vannskader.

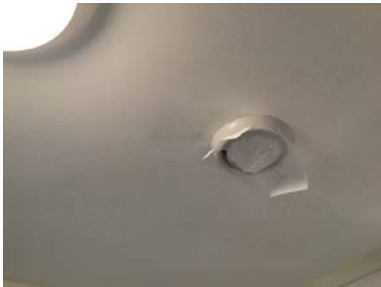
Det er balansert ventilasjon. Ved punkt kontroll er det registrert at ventilasjonen fungerer som normalt på bad.
