# Attraktiv 4-roms med to uteplasser, heis, garasje m/EL\* og direkte utgang til felles hage!

# Tilstandsrapport

# gnr. 212, bnr. 532, snr. 1

## 4-ROMS LEILIGHET I 1.ETASJE:

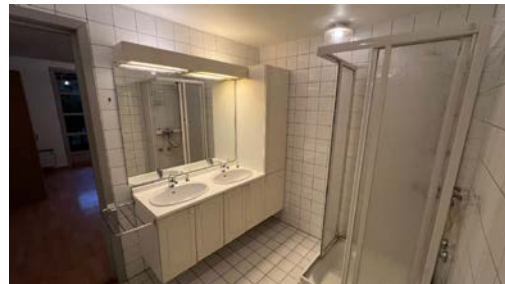
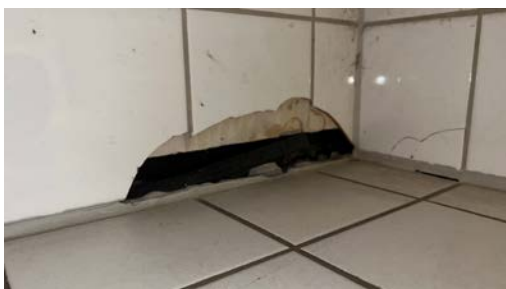
## 1. ETASJE > BAD

### TG 1 Tilliggende konstruksjoner våtrom

Det ble målt etter fuktighet inne i konstruksjonen.

Ingen unormale avvik registrert på befaringstidspunktet (ingen garanti for at det ikke kan komme på et senere tidspunkt gitt skadene som er påvist).

Det ble i tillegg, rutinemessig søkt etter fukt i dusjonens vegger med fuktindikator (Protimeter SM) på befaringen, og det var ingen indikasjoner på fukt. Fuktsøk gir kun en indikasjon og må ikke oppfattes som en garanti for baderommet. Gulv måles ikke.

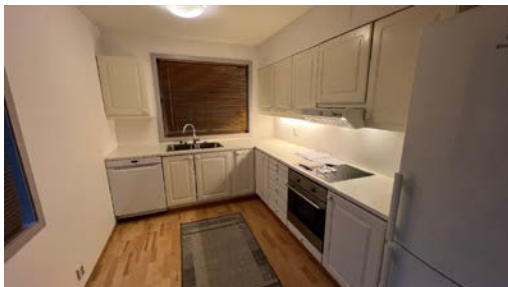
## 1. ETASJE > KJØKKEN

### TG 1 Avtrekk

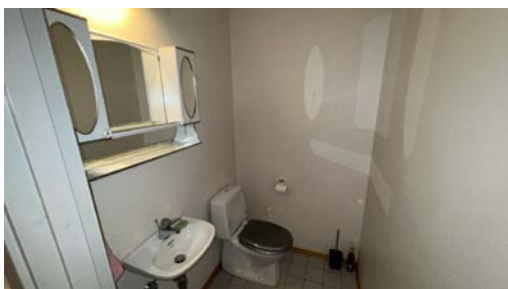
## TEKNISKE INSTALLASJONER

### TG 2 Vannledninger

- Det er ikke behov for utbedringstiltak siden anlegget fungerer i dag, men ut ifra alder kan skader plutselig oppstå på eldre anlegg.
- I forbindelse med oppgradering av våtrom vil det være naturlig med utskiftning av rør.

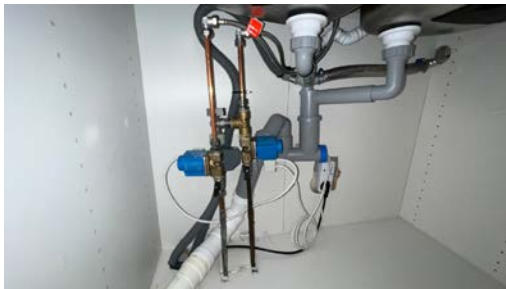
## TG 2 Avløpsrør

Interne og synlig avløpsrør i plast.

- Det er ikke behov for utbedringstiltak siden anlegget fungerer i dag, men ut ifra alder kan skader plutselig oppstå på eldre anlegg.
- Eldre avløpsrør har blant annet større sannsynlighet for lekkasjer, noe som kan føre til omfattende og kostbare vannskader i boliger.
