Gombalambvegen 180, 2283 ÅSNES FINNSKOG

| Tilstandsrapport ..... | 40 |

# Tilstandsrapport

## FRITIDSBOLIG

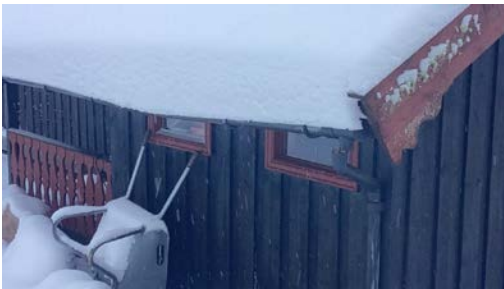
Takrenner og nedløp av plast.

Taknedløp har løsnet fra takrenne.

Fastmontering av taknedløp som har løsnet.

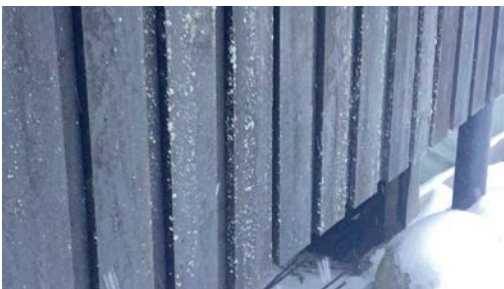
Det er sprekker i enkelte kledningsbord.

Eksempel på tilstand.

Rengjøring og behandling av fasader.

Utskifting av kledningsbord med sprekker etter behov.
