Gombalambvegen 180, 2283 ÅSNES FINNSKOG

# Tilstandsrapport

Befaringsdato: 07.01.2026

## FRITIDSBOLIG

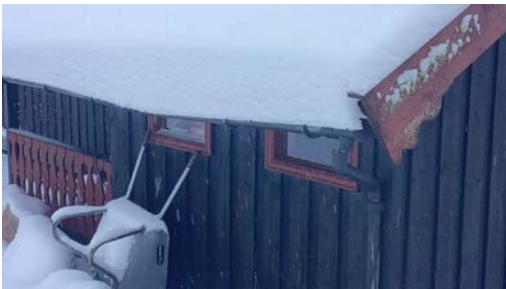
Takrenner og nedløp av plast.

Taknedløp har løsnet fra takrenne.

- Overvåk tilstanden jevnlig. For å få tilstandsgrad 0 eller 1 må beslag/renner/nedløp skiftes ut, men tidspunktet for når dette er nødvendig er vanskelig å si noe om.

Fastmontering av taknedløp som har løsnet.

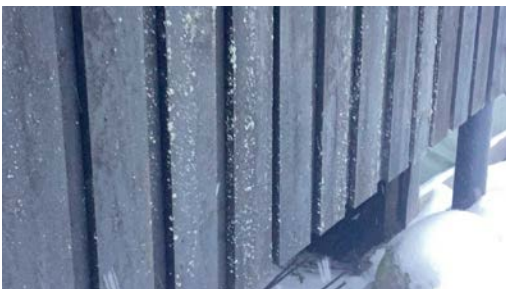
Det er sprekker i enkelte kledningsbord.

Eksempel på tilstand.

Rengjøring og behandling av fasader.

Utskifting av kledningsbord med sprekker etter behov.

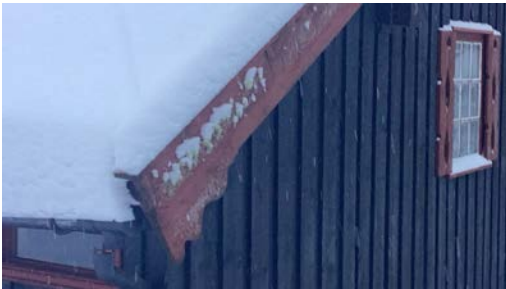
Loft er ikke befart da det ikke var adkomstsmulighet på tidspunkt for befaring.  
Det er slitasje og mosevekst på vindskier.  
Det er flere steder skader på insektsnett.

Slitasje og mose på vindskier.

Inspeksjon av loft ved anledning.  
Vedlikehold av vindskier.  
Utbedring av insektsnett etter behov.

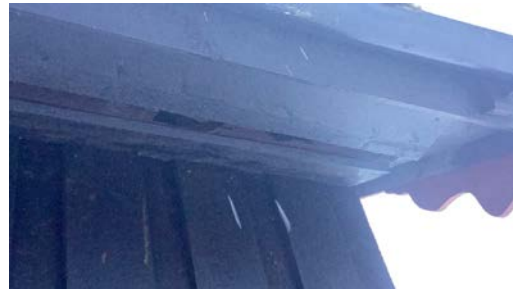
Stedvis skader på insektsnett

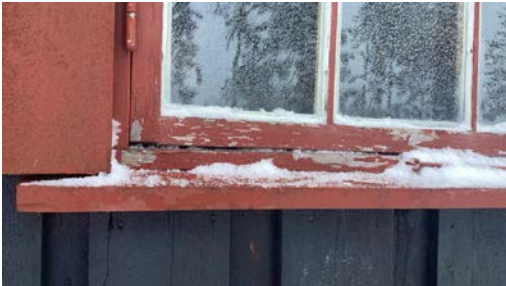
Vinduer har passert forventet brukstid.  
Vinduer har slitasje på overflater og oppsprekking og avskaling av kitt.  
Vindu i stue mangler flere utvendige glass.

Eksempel på slitasje.

Vinduer er ut fra alder og tilstand modne for utskifting. Evt. kan det utføres komplett restaurering med vedlikehold av overflater, utskifting av kitt og montering av manglende glass.

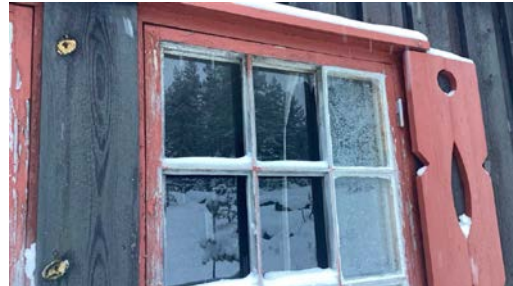
Vindu i stue mangler flere utvendige glass.
