Nils Paulsens veg 38E, 2072 DAL

**Flott hjørneleilighet med parkering
i garasje | Balkong på 8 kvm | Rolig
og barnevennlig beliggenhet | Lav
felleskost**

Tilstandsrapport

Befaringsdato: 17.04.2026

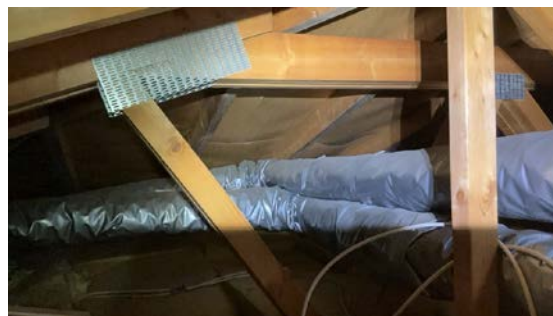
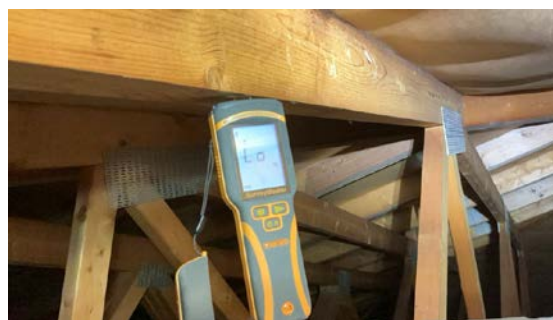
Mønet skråtak i trekonstruksjoner.
Ved enkle fuktmålinger registrerte jeg ikke verdier for skadelig fukt.

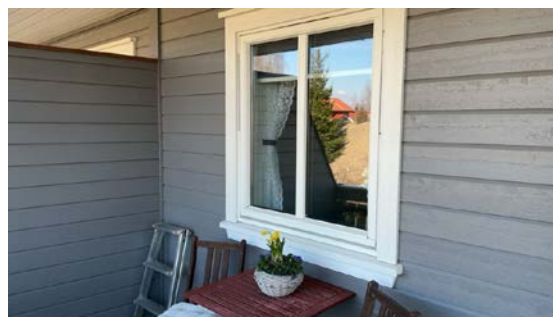
TO 1 Vinduer

Trevinduer med 2-lags energiglass.
Besiktiget fra bakkenivå og innvendige rom. Det ble ikke observert eller opplyst om punkterte isolerglass. Pga. temperatur og lysforhold kan dette være vanskelig å oppdage. Alder på vinduer tilsier at punktering kan forekomme selv om det ikke ble avdekket ved befaringen.

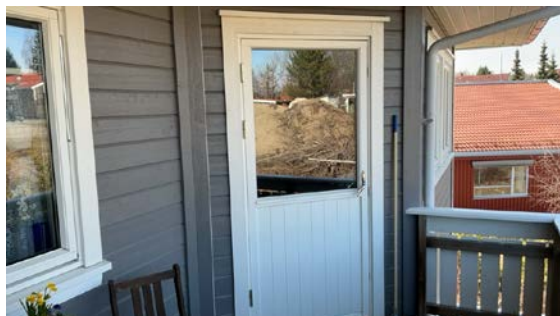
TO 1 Dører

Ytterdør i treverk med 2-lags energiglass.
Balkongdør i treverk med 2-lags energiglass.

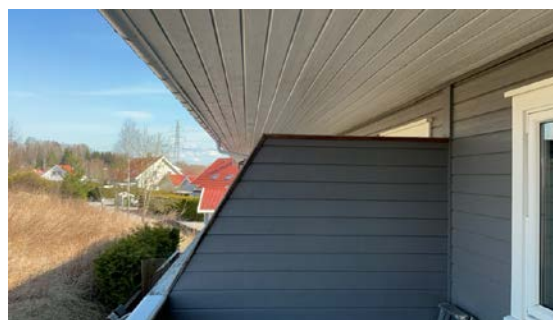
TO 1 Balkonger, terrasser og rom under balkonger

Veranda med utgang fra stue: Konstruksjoner, overflater, rekkverk og håndlist i treverk. Overbygget.
Rekkverkshøyde balkong 92cm.

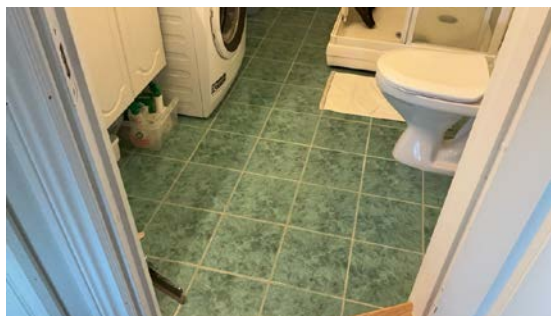
Gulv: Fliser, med varme.
Ved enkle fuktsøk ble det ikke registrert unormale verdier.

Rommet har mer enn halvparten av forventet brukstid oppnådd. Rommet må brukes med forsiktighet og det må følges med på konstruksjonene da risikoen for skader er stor. Gulvet er tilnærmet flatt. Fall er ikke tilfredsstillende, men badet fungerer med dette avviket

Siden våtrommet fungerer i dag er det ikke behov for strakstiltak. Men ut fra alder kan plutselig skader oppstå, det anbefales å følge med og bruke rommet med forsiktighet. For å få tilstandsgrad 0 eller 1 må gulvet bygges om, for å få riktig fall til sluk. Det vil imidlertid sjelden være økonomisk rasjonelt som et enkeltstående tiltak. Ved en eventuell renovering, påse at våtrommet bygges med riktig fall til sluk. Det anbefales å fortsatt bruke dusjkabinett, da dusjing direkte på gulv/vegg vil gi økt belastning på konstruksjonene.

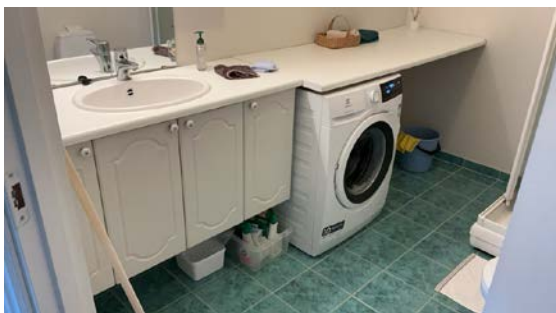
Innredning med profilerte fronter. Benkeplater i laminat. Nedfelt servant med ett-greps blandebatteri. Speil og lys over. Gulvmontert toalett. Dusjkabinett. Opplegg/avsatt plass til vaskemaskin.

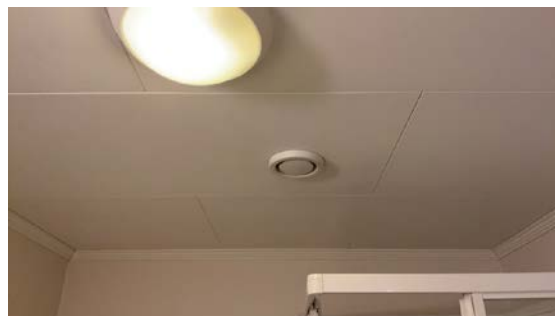
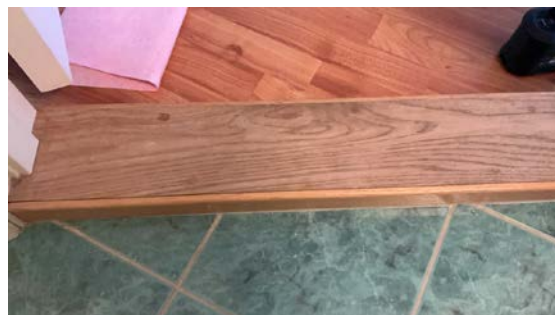
1 TO 1 Ventilasjon

Mekanisk avtrekk, ventil i himling. Tilluft i dør.

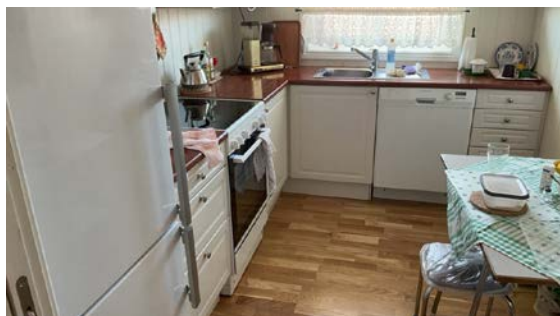
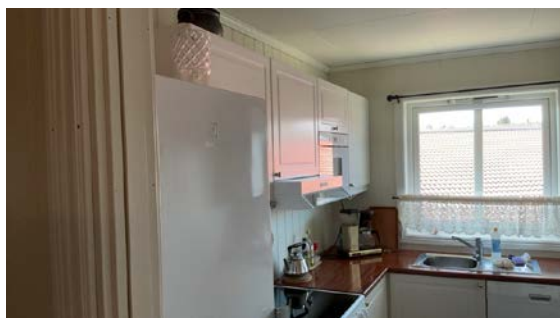
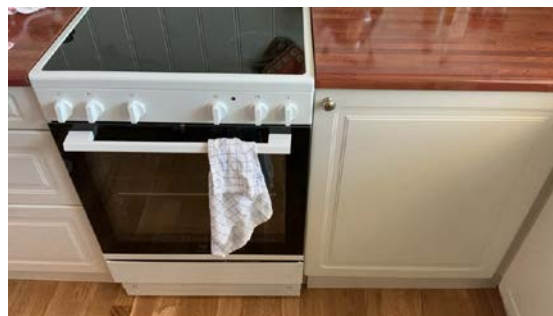
Kjøkken med profilerte fronter. Benkeplater i laminat. Nedfelt oppvaskum i rustfritt stål hvor deler av plate er beslått. Ett-greps blandeblender. Avsatt plass til komfyr, oppvaskmaskin og kjølfrys.

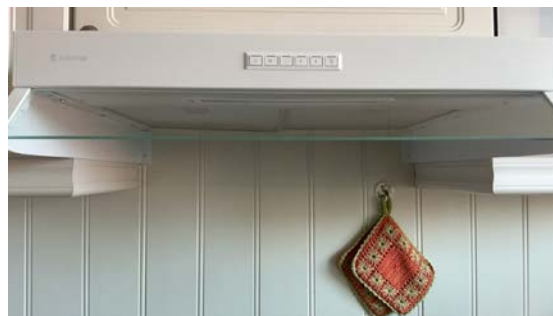
TO 1 Avtrekk

Kjøkkenventilator med avtrekk ut montert over kokesone.

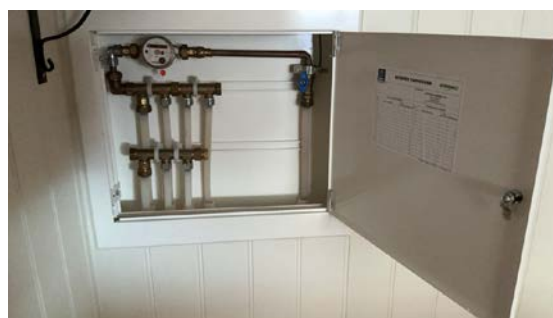
TO 1 Vannledninger

Synlige vannrør i: Plast, rør-i-rør.

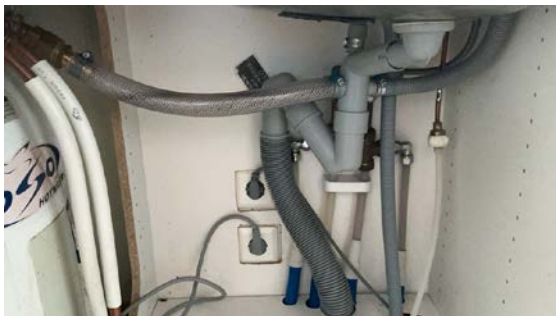
TO 1 Avløpsrør

Synlige avløpsrør i: Plast.

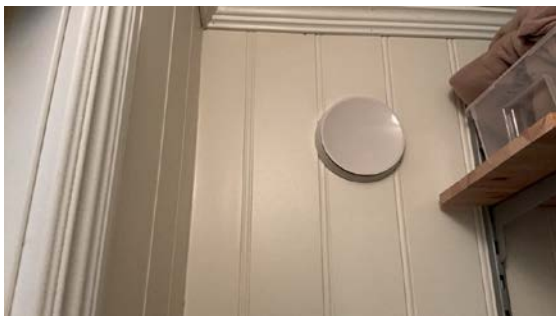
TG 2 Ventilasjon

Ventilasjonen i boligen tilfredsstillende ikke dagens krav til klima og miljø. Boligen fungerer med dette avviket, men det bør vurderes energibesparende tiltak.

Ventileringen er ikke i henhold til dagens krav. Tiltak må vurderes ut fra bruk/behov.
