Bekkefarveien 8, 1850 MYSEN

Mysen - Flott leilighet i populært område. Stor terrasse med vakker utsikt ut over Mysen.

Tilstandsrapport

Befaringsdato: 02.07.2024

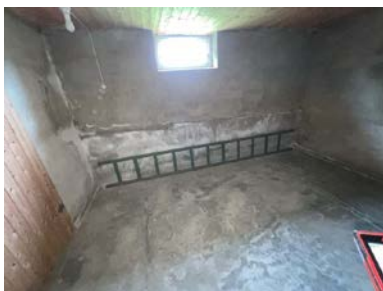
- Det er påvist indikasjoner på noe fuktgjennomtrenging i kjellergulv.
 - Det er påvist indikasjoner på noe fuktgjennomtrenging inn i kjellermur.
- Takstmannen gjorde fuksøk direkte på grunnmursvegger ved hjelp av ett Protimeter, påvist unormale verdier
- Det er ikke montert fuktsperre eller lagt isolasjon mot grunnen, det må derfor påregnes fukt fra grunnen.

- Det påviste fuktnivå gir grunn til å overvåke konstruksjonen jevnlig for å se utvikling over tid, og eventuelt foreta tiltak for å unngå fuktskader.

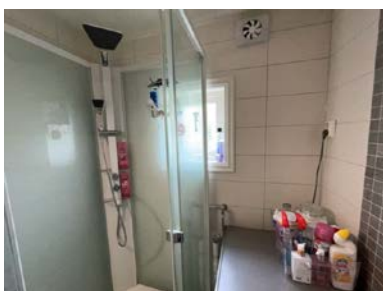
- Det er vindu/dør med ikke fuktbestandige materialer i våtsonen (ved vask, dusj, badekar, osv.), løsningen eller byggematerialet er uegnet

- Valgt løsning innebærer at badet ikke fungerer uten bruk av tett dusjkabinett. Dersom dusjkabinettet skal fjernes, må det gjøres tiltak, slik at veggene oppfyller kravet til membran. Om ikke, vil det kunne oppstå fuktskader.

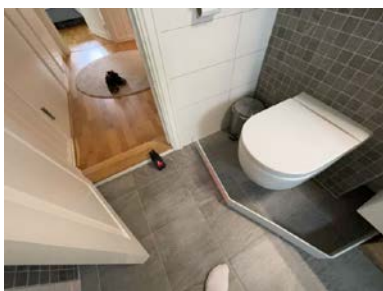
2. ETASJE > BAD/VASKEROM

- Det er påvist at høydeforskjell fra topp slukrist til gulv/synlig topp membran ved dørterskel er mindre enn 25 mm.
- Det er påvist avvik i fallforhold til sluk i forhold til krav i forskrift på byggetidspunktet.

- Våtrommet kan fungere med dette avviket, det må dog gjøres utbedringer om avviket skal lukkes. Det vil imidlertid sjelden være økonomisk rasjonelt som et enkeltstående tiltak. Ved en eventuell renovering, påse at badet bygges med riktig fall til sluk. Det er høy terskel mot tilstøtende rom. Bilder av riktig utførelse ved dør vil lukke avviket.
