# Koselig innlandshytte med flott utsikt, gode solforhold og tilgang til alpinanlegg!

Velkommen til Bakkevegen 6 - En koselig innlandshytte med flott utsikt, gode solforhold og nærhet til alt Eikerapen har å by på.

Befaringsdato: 06.09.2025

Rapportdato: 20.10.2025

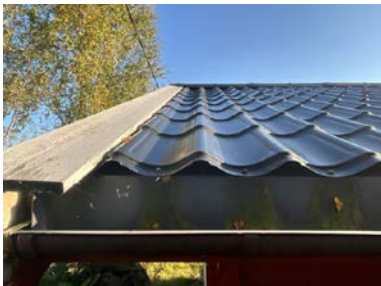
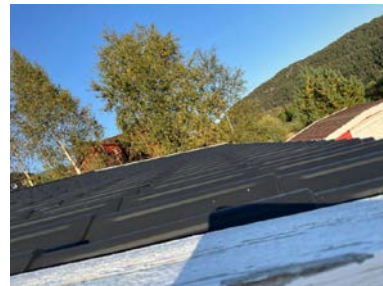
- Tidspunkt for utskiftning av undertak nærmer seg.
- Når takteking og undertak begynner å bli gamle, øker risikoen for lekkasjer, noe som kan føre til omfattende og kostbare reparasjoner av underliggende konstruksjoner dersom en ikke foretar tiltak på konstruksjonene før dette oppstår.
- Det må foretas lokal utbedring.

Høy alder på tekkingen, holdes under oppsikt. Tiltak bør forventes slik at skader ikke oppstår.  
Se også punkt takkonstruksjon.

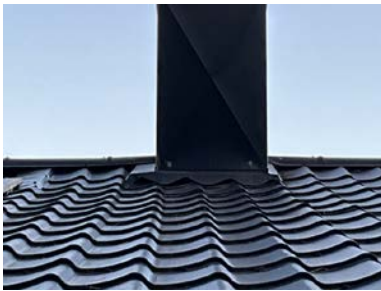
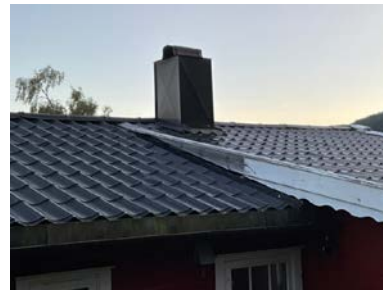
### Nedløp og beslag

Takrenner, nedløp og beslag av metall.

- Stigetrinn og plattform for feier må monteres.
- Det bør lages system for bortledning av vann fra taknedløp ved grunnmur.
- Overvåk tilstanden jevnlig. For å få tilstandsgrad 0 eller 1 må beslag/renner/nedløp skiftes ut, men tidspunktet for når dette er nødvendig er vanskelig å si noe om.
- Det er ikke krav om utbedring av snøfangere opp til dagens krav.
- Fare for snø fra taket ved manglende snøfangere.
- Utettheter i beslag vil på sikt kunne resultere i råte i undertak og/eller vann i underliggende konstruksjoner.

Montering av snøstopper på eldre bygg er ikke alltid å anbefale da de ikke er dimensjonert i hht dagens snølast, snø som blir liggende på taket bør nok skuffes for at ikke bygget skal få skader.

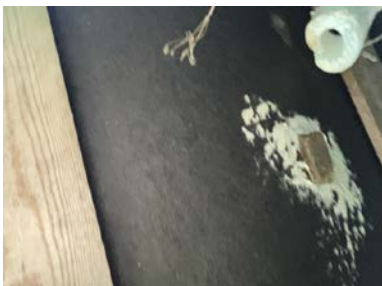
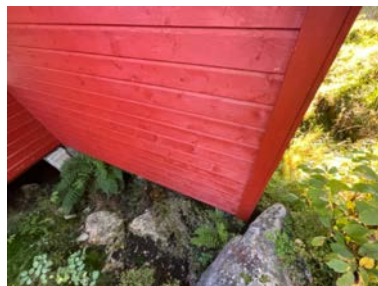
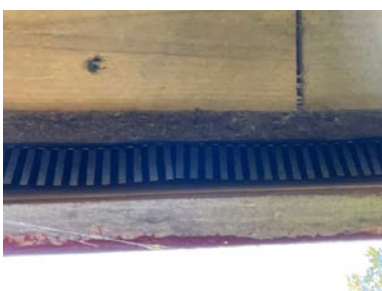
## TG 2 Veggkonstruksjon

Veggene har trekonstruksjon av ukjent utførelse. Fasade/kledning har liggende bordkledning.

- Det bør foretas tiltak for å bedre lufting av kledningen.
- Uten tilstrekkelig lufting bak bordkledningen kan fuktighet som trenger inn bak bordene eller gjennom veggen innenfra ikke tørke opp. Dette skaper ideelle forhold for råtesopp og muggvekst.
- Det må foretas tiltak for å lukke avviket.

- Mangelfull eller ikke tilstrekkelig lufting av kledningen kan føre til fukt i bakenforliggende konstruksjoner.

Kledning som står nærme terrenget vil ha økt behov for maling og med fare for fukt og råte i kledningen og bakenforliggende konstruksjoner. Regelmessig vedlikehold forlenger levetiden på treverk og mur slik at fukt og vann ikke trenger inn i konstruksjonen.

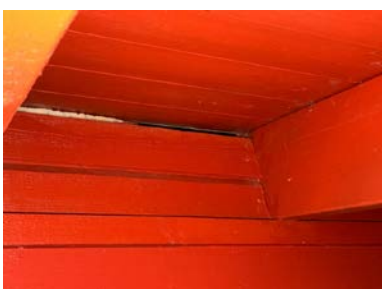
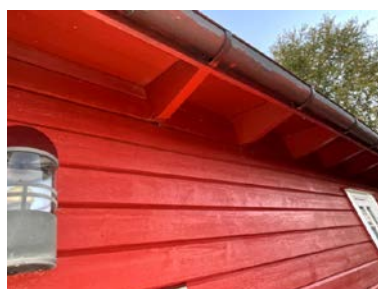
Eier har på dugnad fikset en liten utetthet i tekkingen, høy alder på tekkingen ellers på bygget tilsier tiltak med nye plater og sannsynligvis også deler av undertaket.

- Lufting/ventilering bør forbedres.

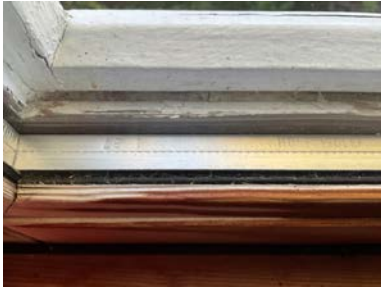
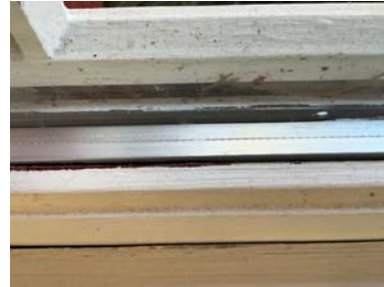
## TG 2 Vinduer

Bygningen har malte trevinduer med 2-lags glass.

- Det må påregnes noe vedlikehold og at enkelte vinduer må skiftes ut.

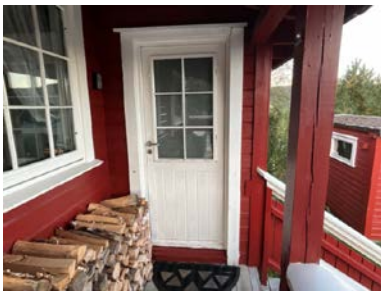
## TG 2 Dører

Bygningen har malt hovedytterdør.

- Det må påregnes noe vedlikehold og at enkelte dører må skiftes ut.

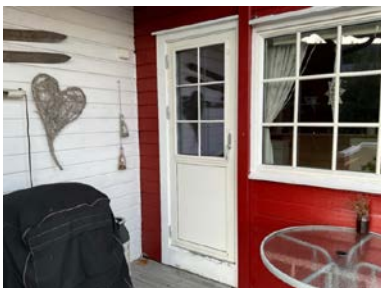
## TG 1 Verandadør

Bygningen har malt balkongdør i tre av nyere dato.

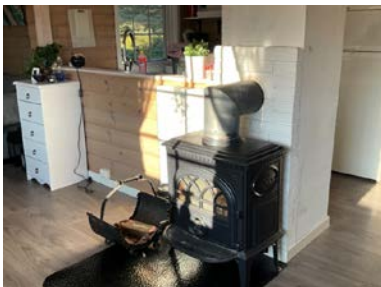
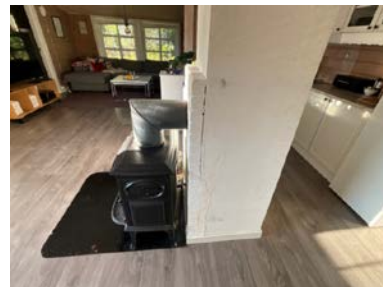
- Tidspunkt for piperehabilitering nærmer seg.
- Det må foretas lokal utbedring.

Mer enn halvparten av forventet brukstid er oppbrukt på pipeløp, tiltak kan påregnes.

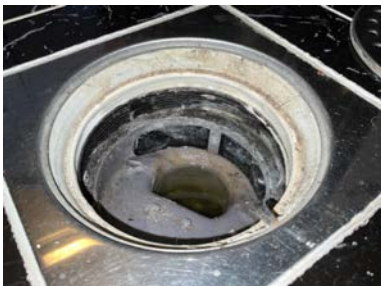
- Det er viktig å merke seg at levetiden til en membran varierer basert på kvalitet, installasjon og bruk. Eldre membraner kan bli sprø og sprekke opp, noe som fører til at de mister sin vanntettende funksjon. Dette kan resultere i vannlekkasjer gjennom vegger og gulv og fuktskader.

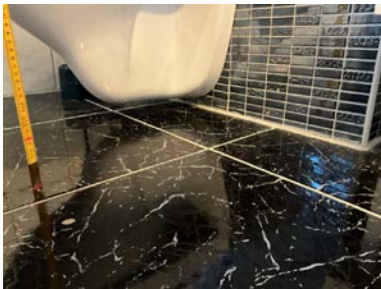
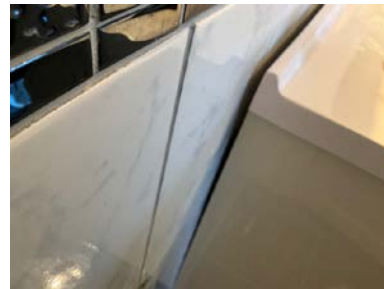
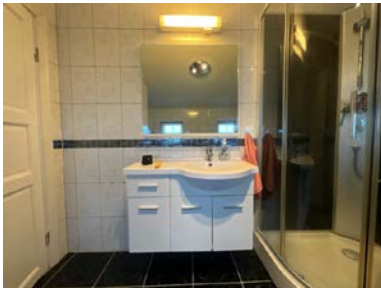
- Det er ikke påvist tilfredsstillende løsning for å synliggjøre lekkasje fra innebygget sisterner.

- Uten dreneringsløsning/lekkasjesikring kan lekkasjer pågå over lang tid uten å bli oppdaget. Dette kan føre til omfattende fuktskader i omkringliggende byggematerialer.

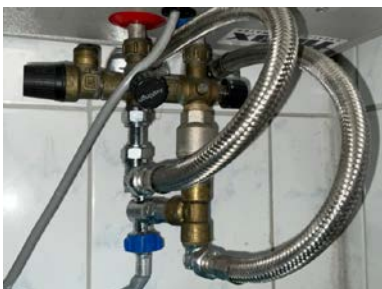
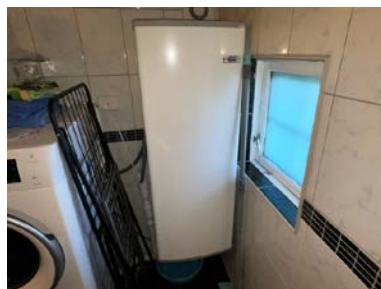
- Det bør etableres tilfredsstillende el-tilkobling etter gjeldende forskrift.
- Det er ikke behov for utbedringstiltak siden tanken fungerer i dag, men ut ifra alder kan skader plutselig oppstå på eldre tanker.

Eldre tanker med stor fare for lekkasjer, utskifting før lekkasje anbefales. Fare for skader i bygget.

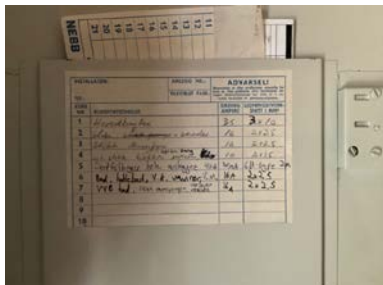
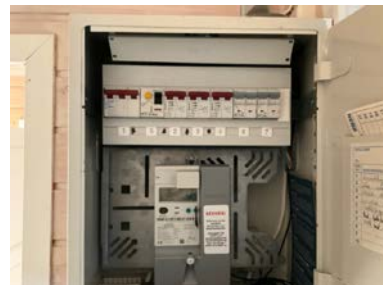
EL-anlegg har lang levetid om ikke det belastes mer enn beregnet. Deler av anlegget er fra byggeår. På bakgrunn av manglende samsvarserklæringer på deler av anlegget anbefales det en utvidet el kontroll på hele anlegget. Kostnader etter en kontroll må påregnes.

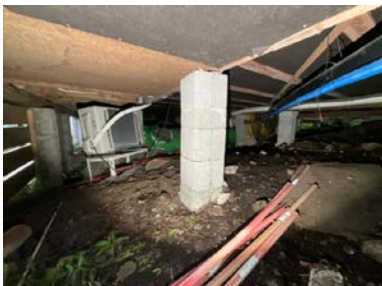
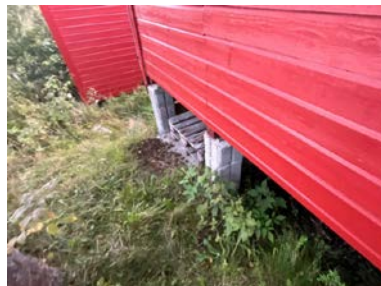
Flere av pilarene ser ut til å stå rett i jordmasser. Avviket kan være årsak til skjevhetene som er målt i etasjeskille.

Anbefaler å bytte ut pilarene som ikke er på fjell.

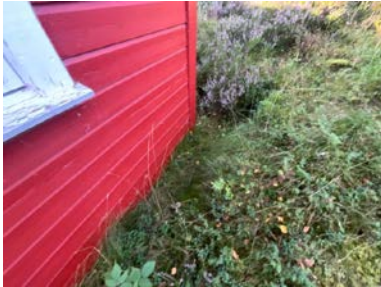
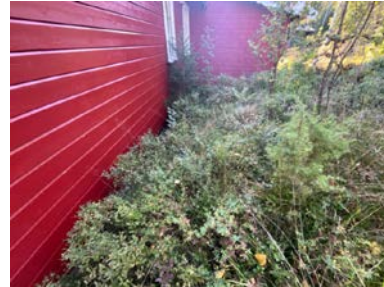
Hytta er oppført på pilarer. Det er naturlig avrenning under hytta, eventuelt overvann vil ikke gjøre skader inne i bygget.

- Det bør foretas terrengjusteringer.

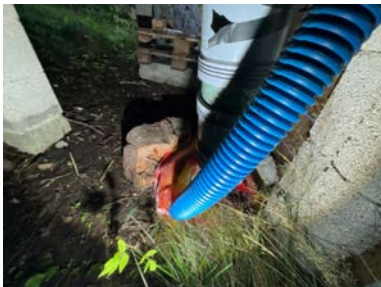
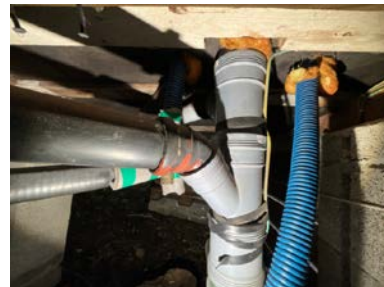
- Det er ikke behov for utbedringstiltak siden anlegget fungerer i dag, men ut ifra alder kan skader plutselig oppstå på eldre anlegg.
- Avløpsanlegget må sjekkes.
