Grevlingvegen 25, 2030 NANNESTAD

**Frittliggende enebolig over ett plan og kjeller - dobbel garasje og hage - stor terrasse med glassfiberbasseng!**

| Tilstandsrapport ..... | 43 |

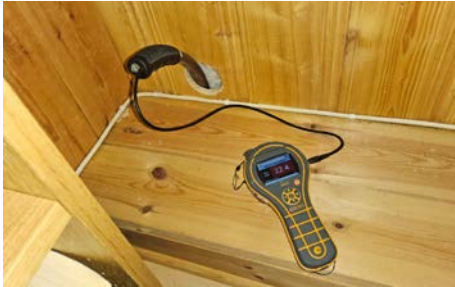
## Innvendige trapp - Kjeller

Boligen har malt tretrapp.

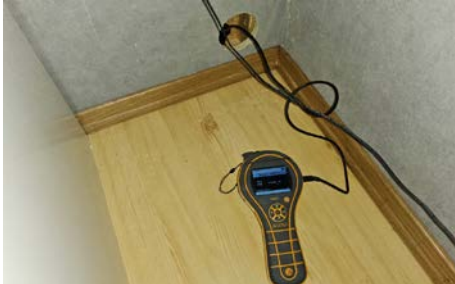
## KJELLER > BAD

- Det er mulighet for at det kan forekomme vannlekkasje på våtrommet hvor vann ikke vil gå til sluk.

Det er en sprekk i flis foran toalett. i dusjsonen er det sprekk i flisfuger og bom i fliser

- Det bør etableres avrenning inn til sluk for hele våtrommet.

Skadde fliser og bom/riss må utbedres.

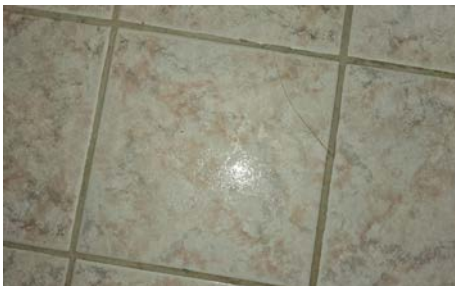
## KJELLER > BAD

- Det er viktig å merke seg at levetiden til en membran varierer basert på kvalitet, installasjon og bruk. Eldre membraner kan bli sprø og sprekke opp, noe som fører til at de mister sin vannettende funksjon. Dette kan resultere i vannlekkasjer gjennom vegger og gulv og fuktskader.
- Sluket må sjekkes og rengjøres jevnlig.

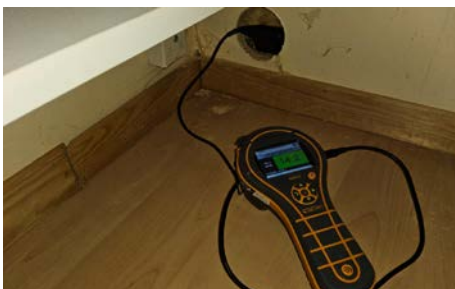
## KJELLER > VASKEROM

Avvik: Våtrommet må oppgraderes for å tåle normal bruk etter dagens krav.

Våtrommet har nådd en høy alder, og det kan derfor ikke gis noen garanti for tettheten til rommet. Det bemerkes likevel at rommet vil ha sin funksjon ved samme bruk som idag. Men ved en endret bruksbelastning av rommet kan det oppstå avvik.

### ❗ TG 3 Generell

**Kostnadsestimat: 200 000 - 500 000**

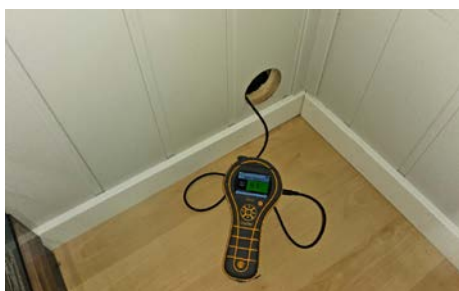
## KJELLER > VASKEROM

### TG 0 Tilliggende konstruksjoner våtrom

Hulltaking er foretatt uten å påvise unormale forhold. Hulltaking er foretatt ved/i gang. Fuktkvotemåling (vekt%) i konstruksjonen ble målt til 0-6.
