Nøkkelinformasjon

Salgsobjekt: Tomannsbolig
Eierform: Eiet
Byggeår: 1965
BRA-i/BRA Total 140/153 kvm
Tomtstr.: 1651 m²
Soverom: 3
Antall rom: 4
Gnr./bnr. Gnr. 93, bnr. 294
Snr. 2
Oppdragsnr.: 1204240114

Tilstandsrapport

Befaringsdato: 05.07.2024

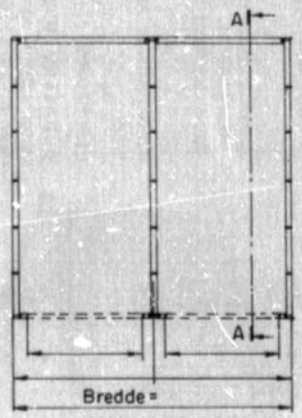
Plan
Enkel-garasje

Antall seksjoner	Bredde	Dybde
Alle mål er i m, og gjelder utvendig reisverk		
TREGARASJE type A		Målestokk
Plan - Fasader - Snitt		1 : 100
		Tegn.
		Trac.
		Kfr.
		Erstatning for:
ROSING'S BRØ OG GJÆRDEFABRIK A/S MEKANISK VERKSTED Lørenvn. 54, ØKERN, Oslo 5. Tlf. *21 43 50		450-5
		Erstattet av:
