Veldrestubben 10, 3267 LARVIK

**Ra/ Veldrestubben-fin 3 roms  
selveierleilighet i 1.etg. med  
garasje**

| Tilstandsrapport ..... | 31 |

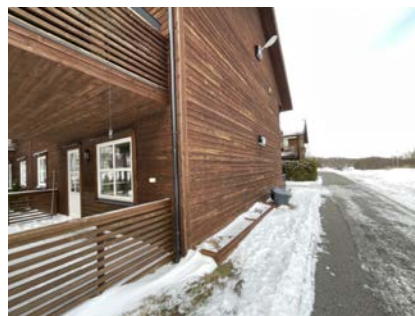
Dette gir økt risiko for fuktpåvirkning, råte og skader fra sprutvann, samt redusert lufting og uttørring av treverket.

Leilighetens endevegg

Dersom tiltak ikke gjennomføres kan treverket bli utsatt for vedvarende fukt dette kan føre til råte, sopp og forkortet levetid på kledningen, vedlikeholdsbehov og kostnader kan øke betydelig over tid.

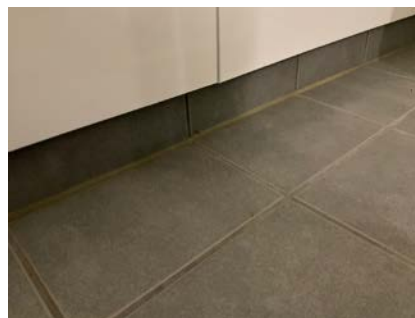
Manglende avslutningslist kan føre til at fukt trekker opp i platene og svekker fuktsikkerheten.

- Dersom våtromsplatene ikke er montert fagmessig, kan dette medføre utettheter som øker risikoen for fuktinntrengning bak platene. Over tid kan dette føre til oppfukning av tilstøtende konstruksjoner, noe som kan resultere i råteskader, muggvekst og eventuelle lekkasjer.

Manglende aluminiumslist i bunnen

Dersom tiltak ikke gjennomføres kan fukt trenge inn i platene og føre til svelling og nedbrytning, risikoen for skjulte fukt- og råteskader øker, våtrommets funksjon og levetid kan bli redusert.

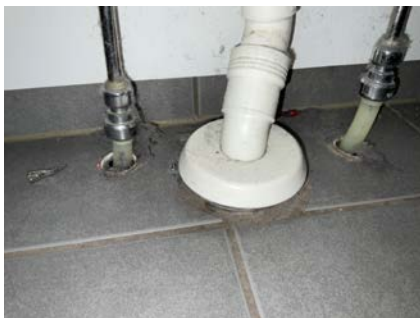
- Det må innhentes dokumentasjon. Manglende membran/tettesjikt medfører risiko for lekkasjer og fukt i konstruksjonen.

Rør gjennomføringen i gulvet

Dersom tiltak ikke gjennomføres kan eventuelle feil i membran eller rørgjennomføring føre til skjulte fukt- og vannskader.

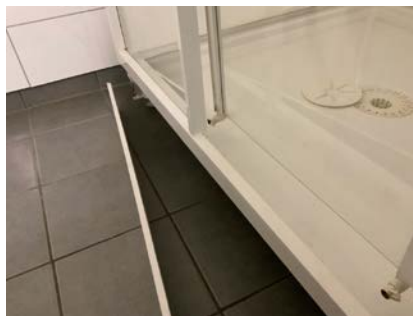
Knekt feste på skyvedør i dusjkabinett

Dersom tiltak ikke gjennomføres kan dusjdøren få ytterligere funksjonssvikt, det kan oppstå økt slitasje eller risiko for skade ved bruk.

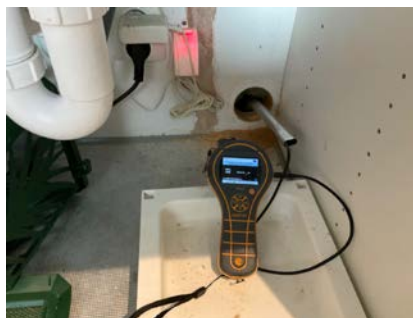
Jeg har foretatt hulltaking i bemkeskapet på kjøkkenet, i tilliggende konstruksjon uten å påvise fukt inne i konstruksjonen. Hulltakingen er gjort på en tilfeldig plass i våtrommet, hvor det er sannsynlig at det kan være fuktighet, sett opp mot fuktbelastningen i rommet.

Jeg kan ikke gi noen absolutt garanti for de andre veggene i rommet.

Hulltaking i benkeskap 10.02.2026.

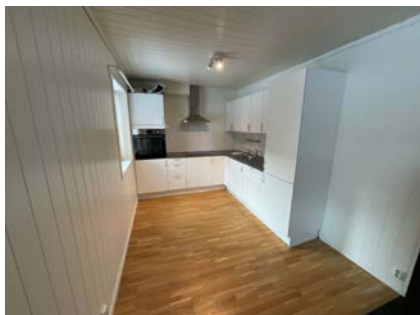
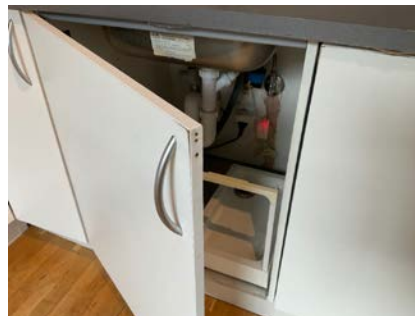
- Det er påvist skader på overflater/kjøkkeninnredning utover normal slitasjegrad.
- Det er påvist skader/fuktskolder i kjøkkengulvet.

Videre er det påvist svelling som følge av fuktpåvirkning på skapdører, front på oppvaskmaskinen og under benkeplaten.

Forholdene indikerer tidligere eller pågående fuktpåvirkning i området rundt oppvaskkummen.

Fuktskadet kjøkken fronter og kjøkkenskap

- Det må påregnes lokal utbedring/utskiftning.
- De påviste skader må utbedres.

Skadede skapdeler, sokkel og veggpanel bør utbedres eller skiftes ut. Gulvet foran oppvaskkummen bør kontrolleres og eventuelt utbedres.

Dersom tiltak ikke gjennomføres kan fuktpåvirkningen føre til videre nedbrytning av innredning og gulv, skadeomfang og kostnader kan øke betydelig over tid og forholdet kan påvirke bruk og hygiene.

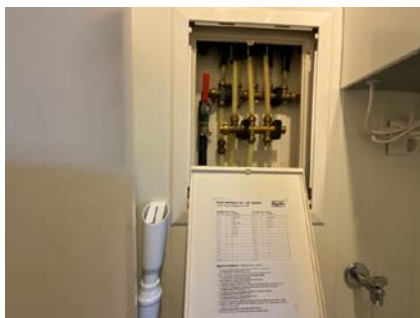
Tilstandsgrad 2 er gitt fordi det mangler tettemuffer i enden av varerør i rør-i-rør-systemet på vannrørene som går til servanten på baderommet. Manglende tettemuffer medfører at eventuelt lekkasjevann ikke ledes kontrollert tilbake til fordelerskap, slik systemet er forutsatt å fungere.

kan lekkasjevann renne ukontrollert ut i konstruksjonen og lekkasjer kan bli oppdaget sent og føre til skjulte fukt- og vannskader.

Rør i rørskap i teknisk rom
