Kongevegen 82, 2211 KONGSVINGER

**Praktisk, velholdt enebolig med alt  
på en flate \* Terrasser \* Gode  
solforhold \* Dobbelgarasje**

# Praktisk, velholdt enebolig med alt på en flate

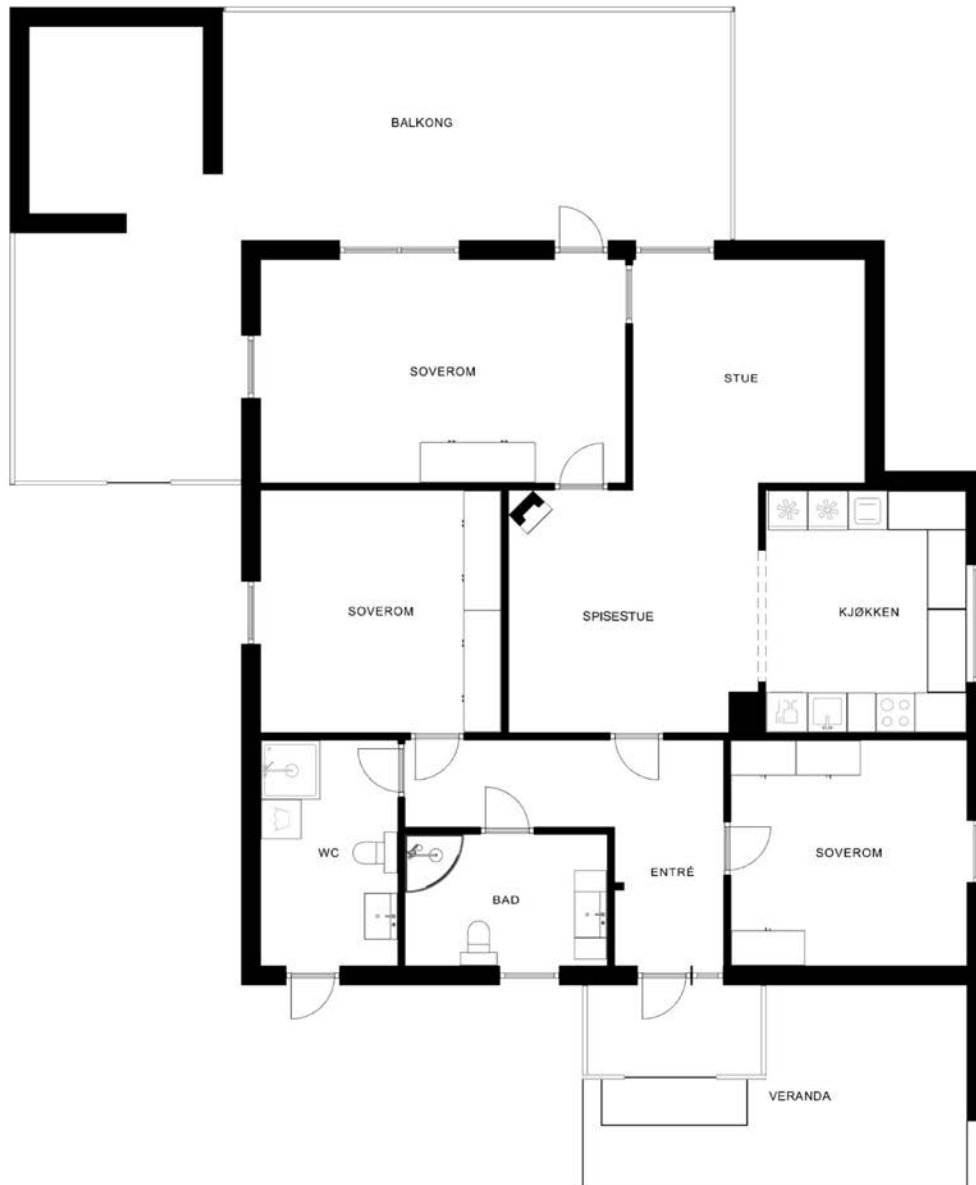
# Plantegning

Plantegningen er ikke målbar, og noe avvik kan forekomme. Megler/selger tar ikke ansvar for ev. feil.  
Innredning og faste installasjoner kan avvike fra den faktiske innredningen.

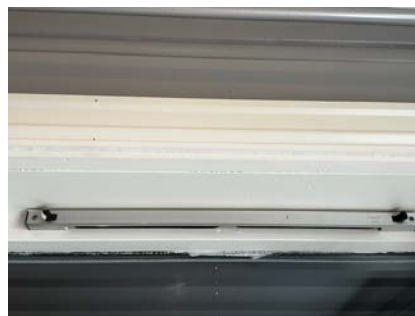
Ventilasjon gjennom veggventiler, ventiler i vinduskarmer og vinduer som kan åpnes. Mekanisk avtrekk på bad/vaskerom og kjøkken.

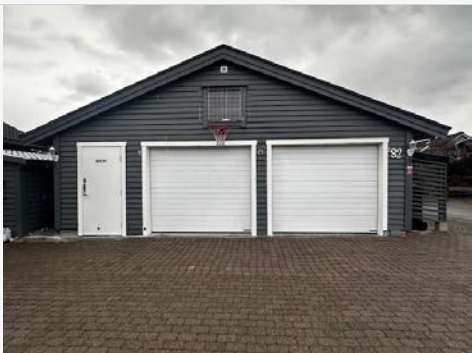
## Garasje

Isolert dobbel garasje fundamentert på betongplate med ensteins grunnmur. Bindingsverkskonstruksjon i tre. Liggende malt utvendig panel. Saltak i trekonstruksjoner, tekket med lakkerte takplater i stål. Snøfangere, forkantblekk, takrenner og nedløp i metall.
