# Tilstandsrapport

Boligbygg med flere boenheter

Margareta 16, 1470 LØRENSKOG

Befaringsdato: 22.09.2025

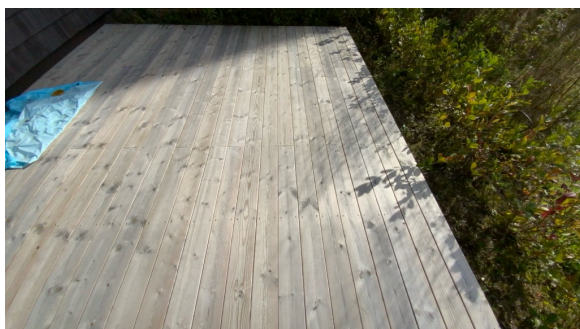
### TG 1 Balkonger, terrasser og rom under balkonger

Etablert treplatting mot grunnforhold.

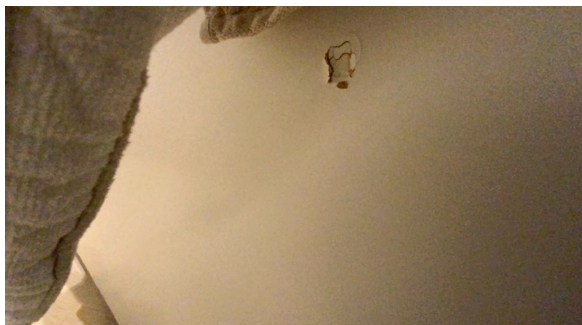
## TG 2 Innvendige dører

- Enkelte av innvendige dører har en del slitasje.

Det er hull i dørblad på dør til badet.

- Lokal utbedring må påregnes.

Dørblad må skiftes for å lukke avviket. Dør anses å ha tiltenkt funksjon med hullet i døra.

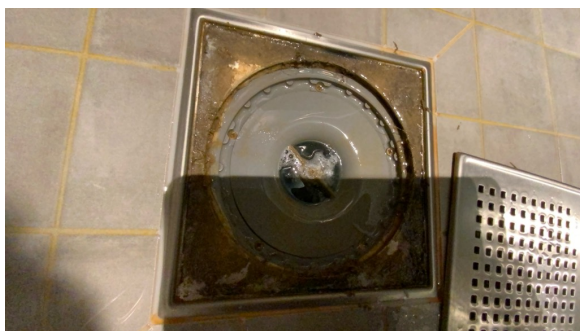
### TG 1 Sluk, membran og tettesjikt

Det er plastsluk og smøremembran med dokumentert utførelse.

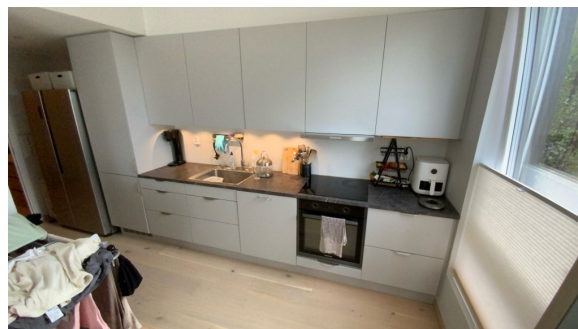
Kjøkkenet har Norema innredning med glatte fronter. Benkeplaten er av laminat med stål oppvaskkum. Det er integrert kjøl/fryseskap og oppvaskmaskin.

Nedfelt induksjonstopp og innebygget stekeovn. Etablert vannstoppsystem og komfyrvakt.

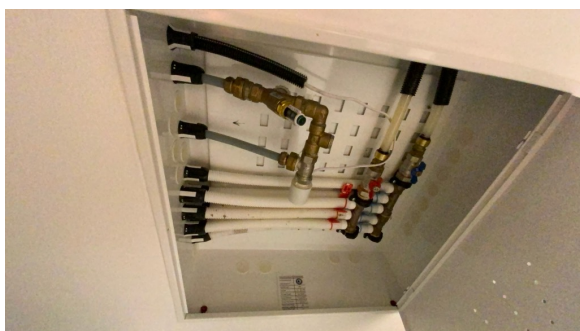
### TG 2 Vannledninger

Innvendige vannledninger er av plast (rør i rør). Det er besikket i rørskap.

- Rørkursene på rør-i-rør systemet på vannledninger er ikke merket.

- Rørkurser på rør-i-rør system bør merkes.

Rørkursene på rør-i-rør systemet bør merkes, slik at det er enkelt å identifisere hvilket rør som går hvor ved behov for utskifting eller ved en eventuell lekkasje. Manglende merking kan føre til unødvendig tidsbruk og økt risiko for feil ved reparasjoner, samt forsinkelser ved utbedring av lekkasjer.
