Rinnaveien 26B, 4330 ÅLGÅRD

**Flott og innholdsrik vertikaldelt
tomannsbolig over 2 plan.
Hagestue - Barnevennlig område.**

Tilstandsrapport

TOMANNSBOLIG

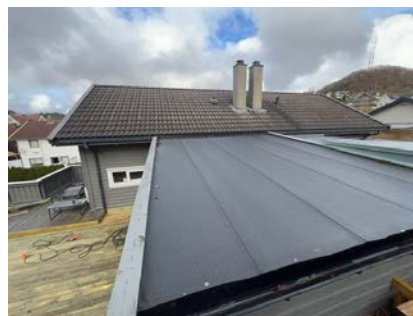
Snøfanger mangler på terrasse side og over hoved inngangsside.

- Overvåk tilstanden jevnlig. For å få tilstandsgrad 0 eller 1 må beslag/renner/nedløp skiftes ut, men tidspunktet for når dette er nødvendig er vanskelig å si noe om.
- Det må monteres snøfangere for å oppfylle byggeårets krav.

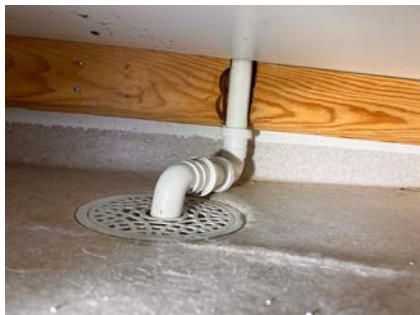
Sluk

- Det er påvist avvik i fallforhold til sluk i forhold til krav i forskrift på byggetidspunktet.

- Våtrommet fungerer med dette avviket.

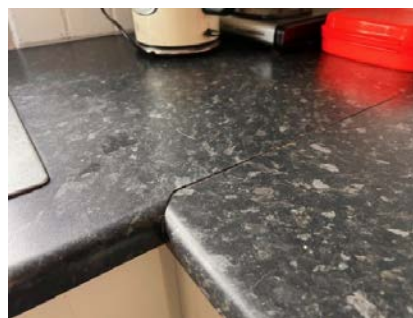
Vinkelskjøt i benkeplate har fuktskade og mangler forsegling.

Fuktskade i vinkelskjøt til benkeplate.

Det må regnes med noe utbedring.

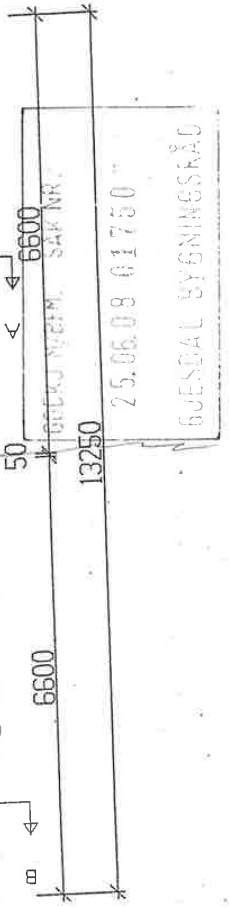
Fasade teg nr 3

FASADE VEST

TILBYGG "VINTERHAGE" OVER
EKSISTERENDE TERRASSE.

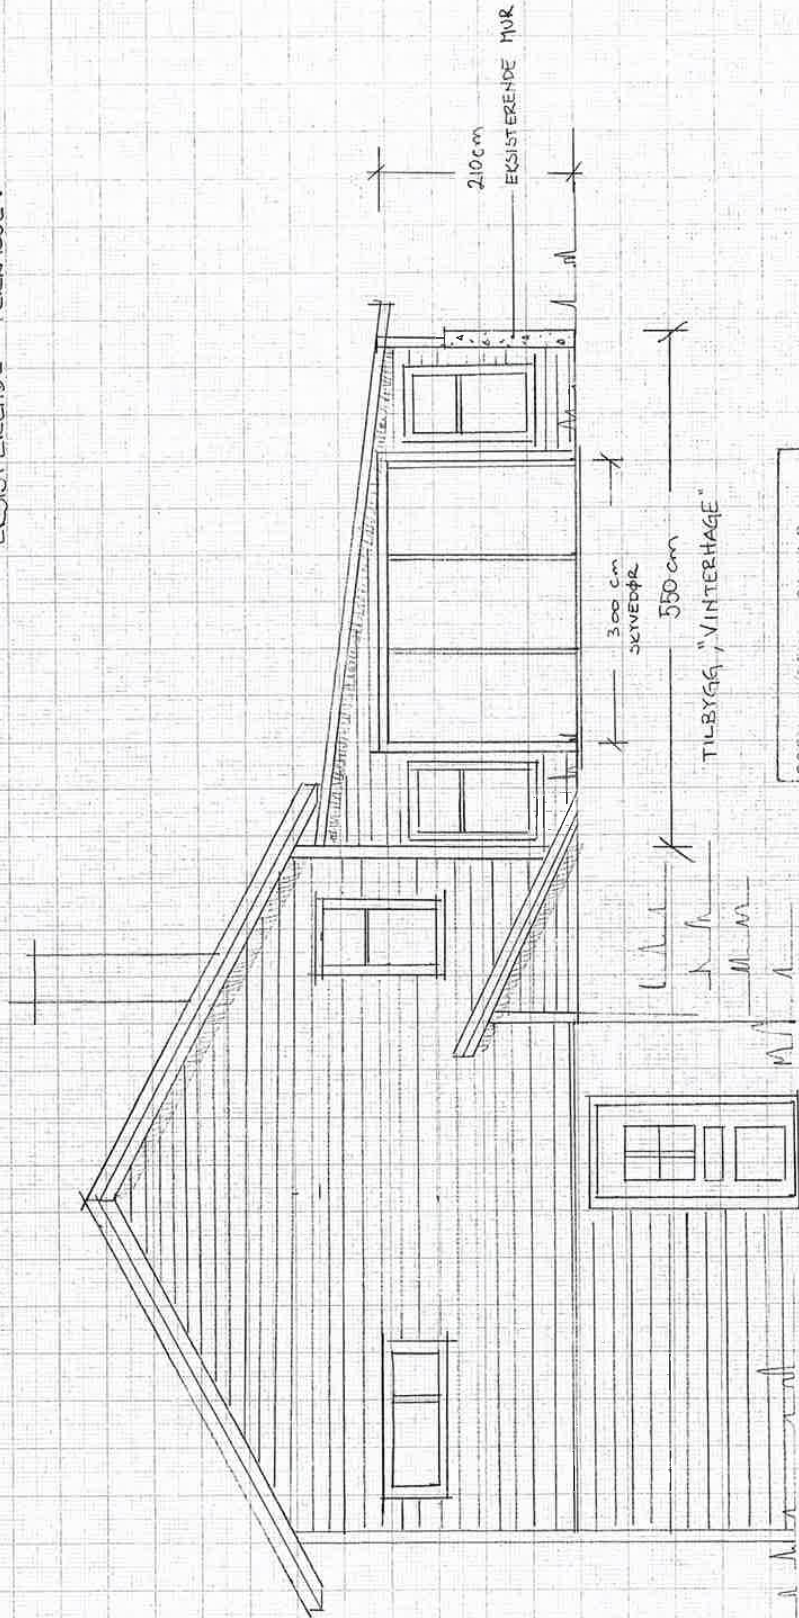
FASADE SØR

TILBYGG "VINTERHAGE" OVER
EKSISTERENDE TERRASSE.
