Tilstandsrapport

Boligbygg med flere boenheter
-

Kåre B. Werners gate 4, 1475 FINSTADJORDET
-

Befaringsdato: 17.03.2025

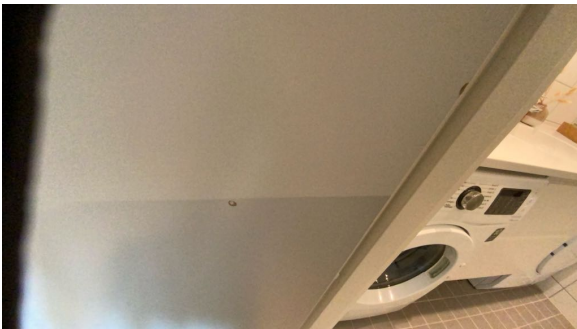
TG 2 Innvendige dører

Innvendig har boligen malte glatte dører.

Merker på dørblad til bad

Det er ingen konsekvens ut fra funksjon. For å lukke avviket må dørblad skiftes eller sparkles og males.

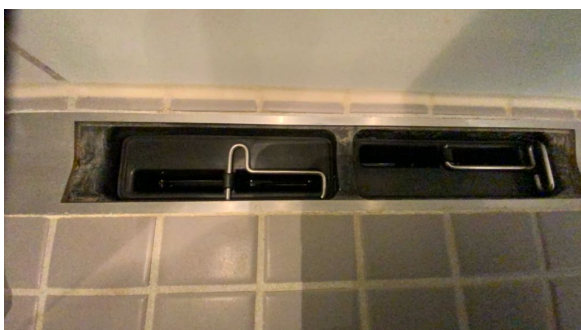
TG 1 Sluk, membran og tettesjikt

Det er slukrenne ved vegg i dusjsonen og smøremembran med dokumentert utførelse. Membran er ikke synlig i denne typen sluk og vurderingen er gjort ut fra at det er kontrollert og dokumentert ved utførelse fra leverandør.

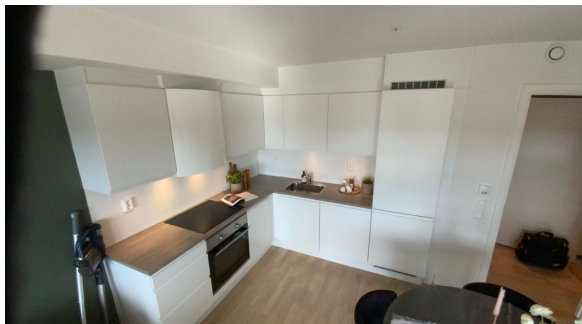
TG 1 Overflater og innredning

Kjøkkenet har HTH innredning med glatte fronter. Benkeplaten er av laminat med stål oppvaskkum. Det er integrert kjøl/fryseskap og oppvaskmaskin, nedfelt induksjonstopp og innebygget stekeovn. Etablert vannstoppsystem og komfyrvakt.

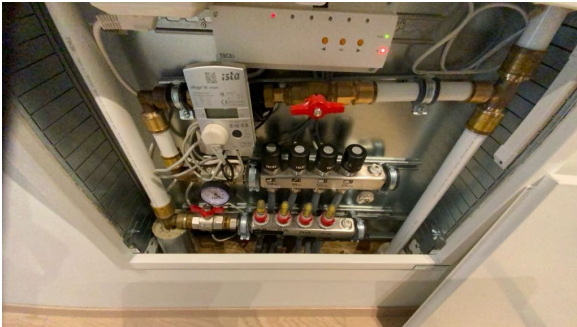
TG 1 Vannbåren varme

Etablert vannbåren varme i gulv for oppvarming.
