Vibeke Skofteruds vei 9, 1859 SLITU

Nyere bolig oppført 2023. Praktisk og smakfull bolig på et plan. Bl.a. 2 bad, 4 soverom.

Befaringsdato: 24.02.2025

Rapportdato: 03.03.2025

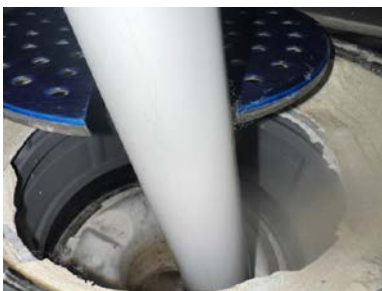
1. ETASJE > BAD/VASKEROM

TG 1 Sluk, membran og tettesjikt

Det er plastsluk og smøremembran med dokumentert utførelse.

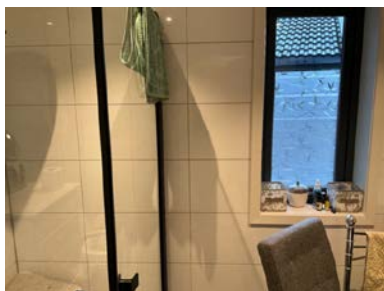
1. ETASJE > BAD

Vurdering av avvik:

- Det er vindu/dør med ikke fuktbestandige materialer i våtsonen (ved vask, dusj, badekar, osv.), løsningen eller byggematerialet er uegnet
- Vinduet er plassert i våtzone, dette er en risikokonstruksjon, da membransjiktet trolig ikke er lagt inn mot vinduet.

- Valgt løsning innebærer at badet må benyttes med forsiktighet. Overgang vindu/vegg oppfyller ikke kravet til membran. Dersom det blir utsatt for vannsøl, vil det kunne oppstå fuktskader.

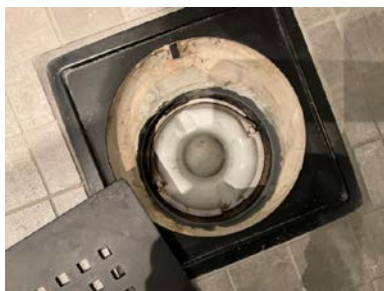
1. ETASJE > BAD

TG 2 Overflater Gulv

- Det er påvist avvik i krav til høydeforskjell/fall-løsning på våtrommet.

- Våtrommet fungerer med dette avviket.

Det er plastsluk og smøremembran med dokumentert utførelse.

Tettesjiktet/membran ligger skjult i konstruksjonen, det er derfor ingen mulighet for kontroll. Vurderingen av tettesjiktet er derfor basert på alder (forventet levetid) og brukstillatelse (indikerer at ansvarsområder er ansvarsbelagt med foretak).
