Tordenskjolds gate 10D, 2821 GJØVIK

**Lys og koselig andelsleilighet med  
meget sentral beliggenhet i Gjøvik  
- 2 soverom - balkong -  
gangavstand til alt.**

Befaringsdato: 24.06.2025

Rapportdato: 30.06.2025

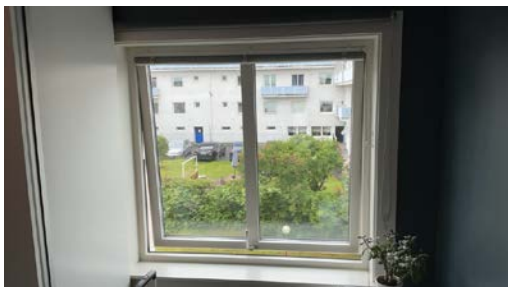
### TG 1 Vinduer

Trevinduer med 3-lags energiglass fra 2011. Ett fra 2020.

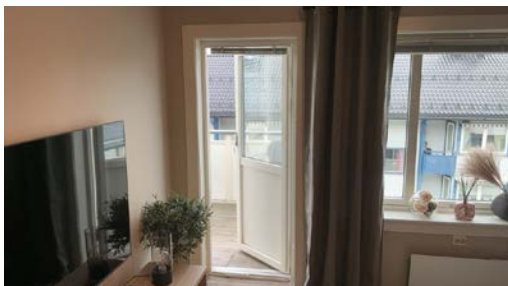
### TG 1 Dører

Ytterdør til felles gang med brann- og lydmotstand og kikkehull.  
Balkongdør i treverk med 3-lags energiglass fra 2011. Opplyst av eier.

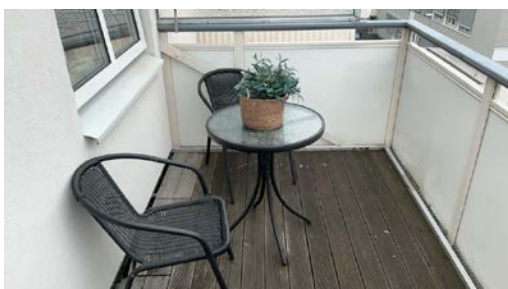
## TG 1 Balkonger, terrasser og rom under balkonger

Balkong med utgang fra stue. Gulv trevirke, rekkverk i stål og plast. Vindskjerming i glass. Markise.

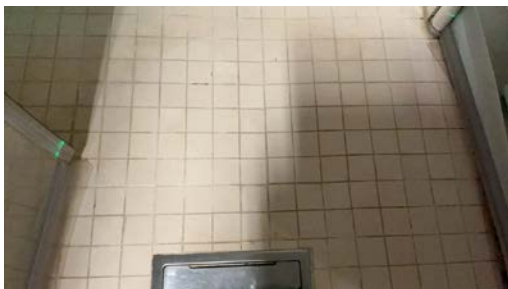
#### 1 TG 2 Overflater Gulv

Fallforhold på gulvet er målt og funnet tilfredsstillende. Ved enkle fuktsøk ble det ikke registrert unormale verdier. Det dusjes direkte på gulv/vegg, noe som gir økt belastning på konstruksjonene.

Siden våtrommet fungerer i dag er det ikke behov for strakstiltak. Men ut fra alder kan plutselig skader oppstå, det anbefales å følge med og bruke rommet med forsiktighet.

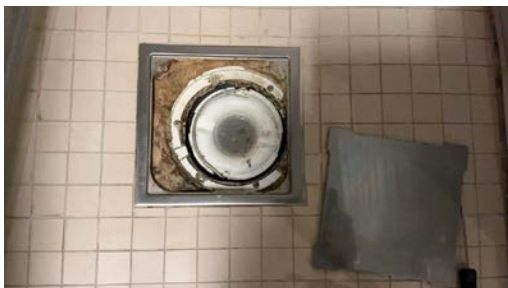
### ! TG 1 Sluk, membran og tettesjikt

Plastsluk. Merk at kontroll av våtrom er visuell kontroll med overflatesøk med fuktindikator i våtsone, gjenstander er ikke flyttet på og det er utført måling av fall fra terskel til topp sluk. Der dokumentasjon på utførelse og oppbygging er forevist blir det kommentert.

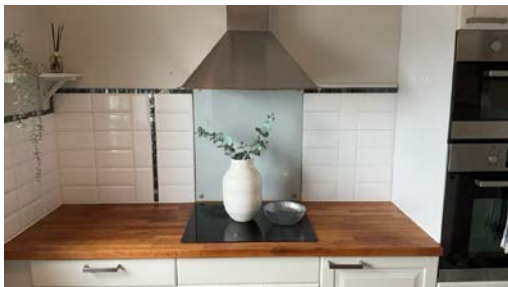
### TG 1 Avtrekk

Kjøkkenventilator er montert over kokesone.

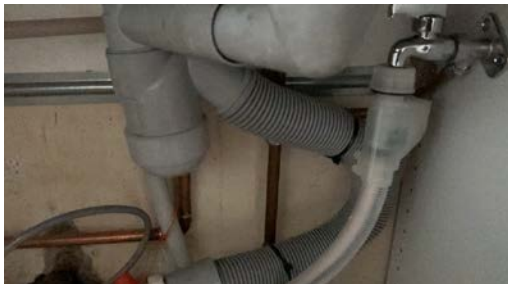
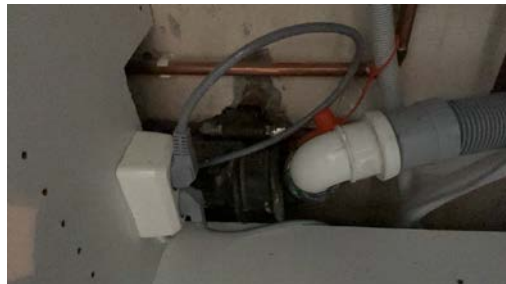
### TG 2 Vannledninger

- Overvåk tilstanden jevnlig. For å få tilstandsgrad 0 eller 1 må røranlegget skiftes ut, men tidspunktet for når dette er nødvendig er vanskelig å si noe om. Ved renovering, påse at røranlegget dokumenteres av fagperson.

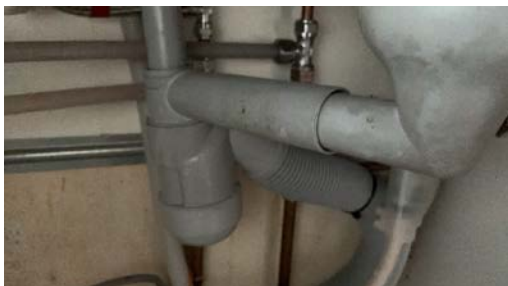
## TG 2 Avløpsrør

Synlige avløpsrør i:

- Overvåk tilstanden jevnlig. For å få tilstandsgrad 0 eller 1 må røranlegget skiftes ut, men tidspunktet for når dette er nødvendig er vanskelig å si noe om. Ved renovering, påse at røranlegget dokumenteres av fagperson.

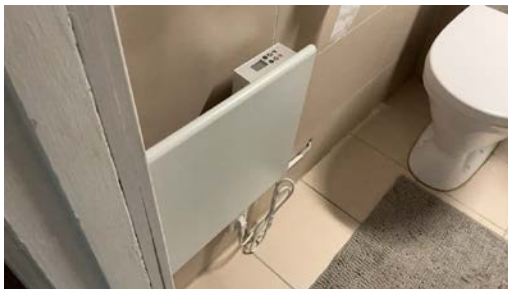
## TG 1 Varmesentral

Oppvarming består av strøm og vedfyring: Panelovner og peisovn.

Panelovner fra 2024 i stue og bad. Opplyst av eier.

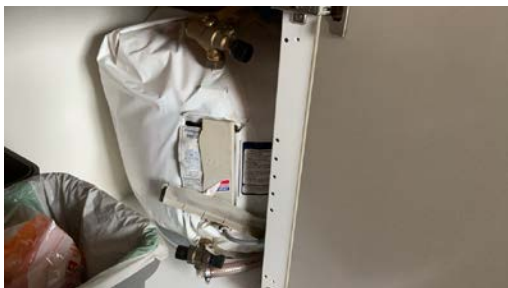
## TG 1 Varmtvannstank

Varmtvannsbereider på ca. 100 l står i kjøkkenbenk.
