Salgsobjekt: Eierseksjon  
Eierform: Eierseksjon  
Byggeår: 2019  
BRA-i/BRA Total 74/79 kvm  
Tomtstr.: 948.9 m²  
Soverom: 2  
Antall rom: 3  
Gnr./bnr. Gnr. 623, bnr. 101  
Snr. 2  
Oppdragsnr.: 1507250092

Moderne 3-roms leilighet med  
gjennomgående god standard |  
Terrasse | Sportsbod |  
Biloppstillingsplass til 1 bil.

Leilegheit i sameiga  
Røynstrandsvegen 70  
5736 Granvin

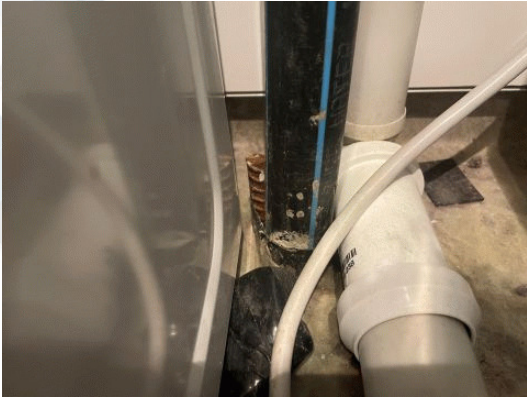
**Merknader:** Vassinntaket punkterer tettesjiktet. Synleg armering frå underliggande betong.

- Avvik:
- Opningar i skøytar og overgangar mellom baderomsplater.
  - Opning i golv ved vassinntak der belegget er punktert og manglar oppbrett.
  - Slukar er ikkje kontrollerte grunna manglande tilkomst og smuss i området.

Bygningsdelen vert vurdert til TG 3 på grunn av lokale opningar i tettesjiktet på både golv og vegg. Desse forholda reduserer tryggleiken mot lekkasje dersom dusjkabinett vert fjerna, og kan medføre fuktopptak i underliggande konstruksjonar ved endra bruk. Slukar bør reingjerast og kontrollerast nærare for å verifisere tilstanden. Regelmessig visuell kontroll og vedlikehald av tettesjiktet vert tilrådd.

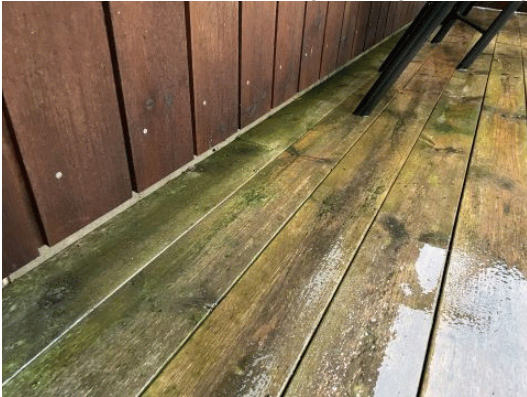
Avvik:- Vedlikehaldsmangel – overflata er sleip og misfarga. - Beslag manglar i overgang terrassebord og vegg.

Bygningsdelen vert vurdert til TG 2 på grunn av vedlikehaldsmangel og manglande beslag i overgang mot vegg. Overflata ber preg av fuktopptak og begroing som følgje av utilstrekkeleg overflatebehandling. Manglande beslag i overgang mellom terrasse og yttervegg aukar risikoen for fuktinntrenging i tilstøytande konstruksjonar og reduserer levetida på uimpregnert material. Det vert tilrådd reingjering, overflatebehandling og etablering av beslag for å betre avrenning og vern mot fuktpåkjenning.

**Merknader:** Vedlikehaldsmangel. Manglande beslag i overgang mot vegg.

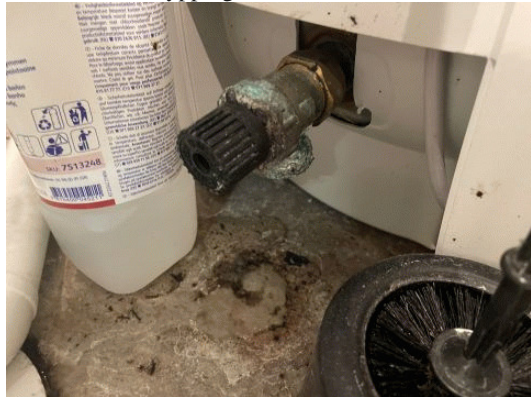
Avvik:  
- Drypping frå tankens sikkerheitsventil.  
- Anbefalt nærare undersøking av varmtvassberedar med ukjent spesifikasjon.

Bygningsdelen vert vurdert til TG 2 på grunn av synlege teikn til lekkasje og korrosjon ved sikkerheitsventil. Det vert tilrådd kontroll av tankens tilstand, trykk og funksjon, samt vurdering av eventuell utskifting dersom lekkasje eller korrosjon vedvarer.

Merknader: Drypping frå tankens sikkerheitsventil.
