Lauvhaugveien 24B, 6522 FREI

**Lækker og moderne halvpart med  
pent opparbeidet uteområde!**

# Tilstandsrapport

# gnr. 135, bnr. 256, snr. 2

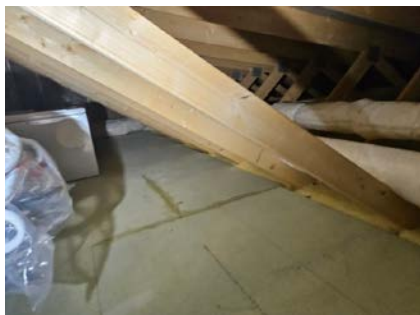
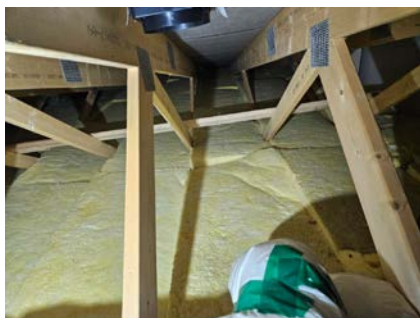
- Det er begrenset/dårlig ventilering av takkonstruksjonen.
- Det er påvist avvik rundt gjennomføringer i takflaten.

Det er registrert at undertaks duken rundt gjennomføringer er trukket ned i mørkloftet. Det er vanskelig å besiktige utvendige tettinger slik som mansjetter, men en slik konstruksjon kan risikere fukttinntrenging. Taket har en falls vinkel på 10 grader (ifølge byggetegninger) og er teknet med Powertekk. Det er registrert at konstruksjonen har forenklet undertak. Dette avviker fra Powertekks monteringsanvisning for undertak med lav takvinkel.

Fuktskjolder ikke registrert på befaringdagen.

Det må gjennomføres nærmere undersøkelser, og dokumentasjon må innhentes, som kan bekrefte at konstruksjonen oppfyller sine forventede funksjoner.

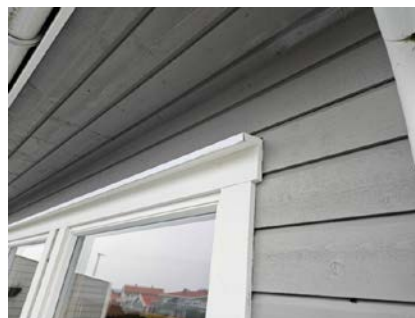
Manglende luftespalte for lufting av valgt takkonstruksjon.
