# Høyt og frittliggende hytte med fantastisk utsikt! Sjøbu med god brygge- 4 sov - Garasje - Hage - 2,5

| Tilstandsrapport ..... | 33 |

Befaringsdato: 03.07.2025

Rapportdato: 09.07.2025

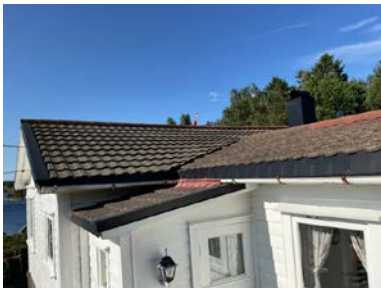
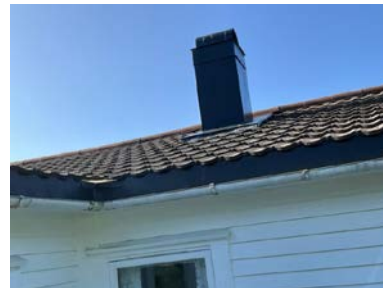
### Nedløp og beslag

Takrenner, nedløp og beslag av metall og plast.

- Det mangler tilfredsstillende adkomst til pipe for feier.
- Mer enn halvparten av forventet brukstid er passert på renner/nedløp/beslag.
- Det er rust på innfestingen av takrenner/nedløp.

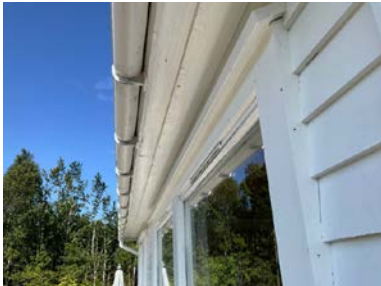
## TG 2 Veggkonstruksjon

Veggene har trekonstruksjon av ukjent utførelse. Fasade/kledning har liggende bordkledning.

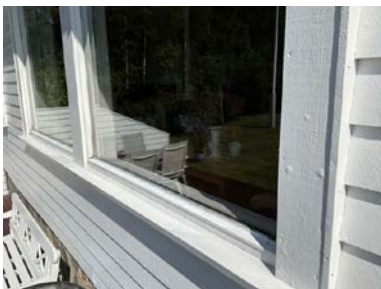
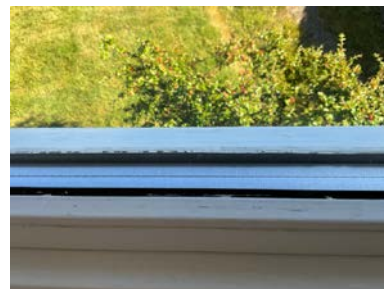
## TG 2 Dører

Bygningen har malt hovedytterdør og malt balkongdør i tre.

- Det må foretas lokal utbedring.

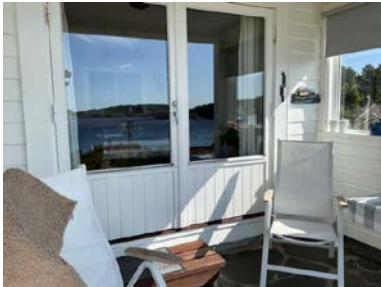
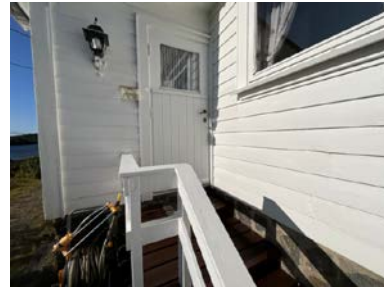
## TG 2 Balkonger, terrasser og rom under balkonger

Veranda med utgang fra stue. Dekke av terrassebord og steinheller. Rekkverk av tre på veranda mot vest.

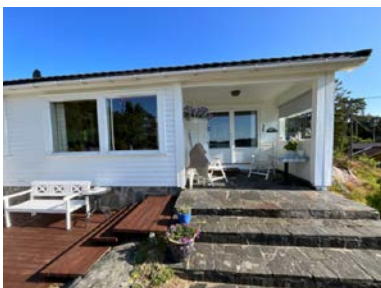
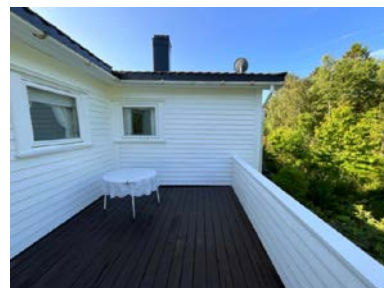
Veranda og bærende konstruksjoner er dimensjonert etter byggeårets krav og forskrifter og vil ikke tilfredsstille dagens krav.

- Det er ikke krav om utbedring av rekkverkshøyde opp til dagens forskriftskrav.

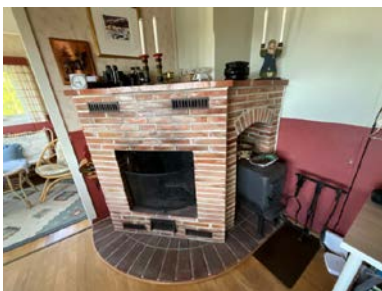
### Vurdering av avvik:

Eldre piper kan bli mer utsatt for sprekker, lekkasjer eller andre skader, noe som kan føre til funksjonsfeil eller behov for reparasjoner.

- Tidspunkt for piperehabilitering nærmer seg.

Mer enn halvparten av forventet brukstid er oppbrukt på pipeløp, tiltak kan påregnes.

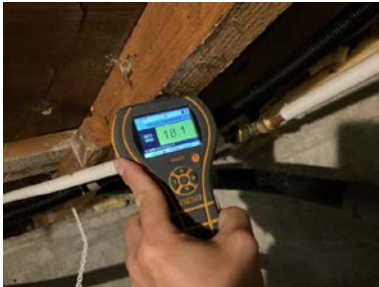
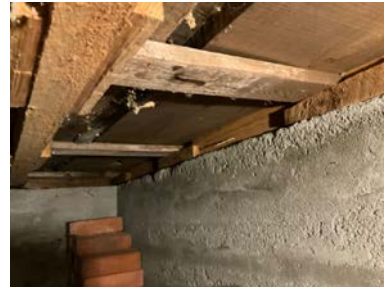
## TG 2 Kryp kjeller

Bygningen har krypkjeller under trebjelkelag og stubbegulv. Det er kun tilgang under deler av kjøkkenet og stue. Øvrige deler av kryperommet er ikke besøkt.

- Det er ikke adkomst til deler av krypkjelleren. Kryp kjeller er kun vurdert i tilgjengelige deler. Kryp kjeller regnes for å være en risikokonstruksjon som er utsatt for fukt- og råteskader i bunnsvill, trebjelkelaget og andre tilstøtende konstruksjoner, på grunn av fuktighet fra grunnen og kondensering ved temperaturforskjeller. Selv om det ikke er avdekket tegn på skader, betyr ikke dette nødvendigvis at det ikke foreligger skader i eller i forbindelse med krypkjelleren.

- Det er stedvis påvist fuktnivå som tilsier at konstruksjonen kan ha fuktskader.

Under hele bygget er det kryperom, kun mindre deler er tilgjengelig for kontroll. Kryperom på eldre bygg er en kjent risikokonstruksjon og bør jevnlig inspiseres for at ikke skader skal få utvikle seg.

Det er målt forhøyet fuktverdier ved hulltaking mot badet, avviket tilsier at det er fukt i de deler av kryperommet som ikke er tilgjengelig for kontroll.

Det anbefales å gjøre nærmere undersøkelser før skader oppstår.

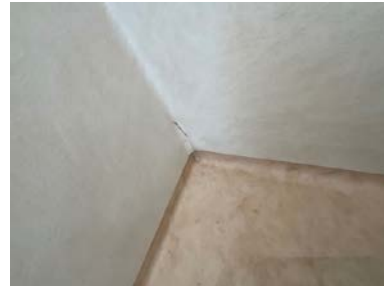
### TG 2 Overflater Gulv

- Det er mulighet for at det kan forekomme vannlekkasje på våtrommet hvor vann ikke vil gå til sluk.

Oppkant mot dusjen gjør at lekkasjevann vil bli liggende på gulvet.

- Det bør etableres avrenning inn til sluk for hele våtrommet.
- Eventuelt lekkasjevann fra utstyr utenfor dusjsone vil ikke ha en naturlig vei til sluket. Dette kan føre til at vann samler seg på gulvet og potensielt renner ut av rommet eller trenger inn i konstruksjonen.

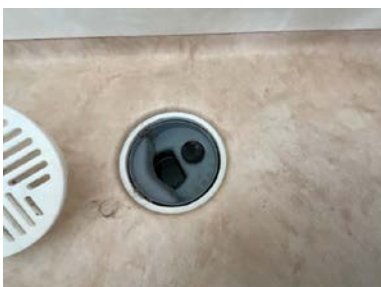
Hulltaking er foretatt og det er påvist avvik i hulltakingen. Hulltaking er foretatt i gangen bak våtsone for dusjen. Fuktkvotemåling (vekt%) i konstruksjonen ble målt til 17.

Sannsynligvis kommer fuktigheten fra kryperommet under bygget og ikke utettheter i badet.

- Hulltaking er foretatt og det er påvist avvik i konstruksjonen.

Registrerte avvik tilsier at det er fukt i kryperommet under bygget.

- Gjennomføre ytterligere undersøkelser og foreta utbedring av skade.

Se også punkt kryperom.

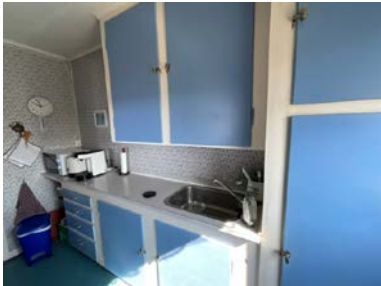
Kjøkkenet har innredning med glatte fronter. Benkeplaten er av laminat.

Kjøkken fra byggeår.

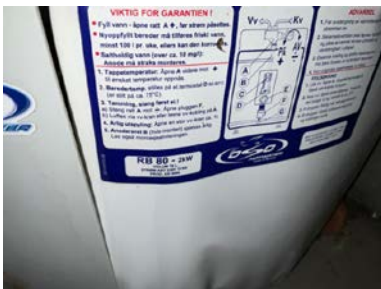
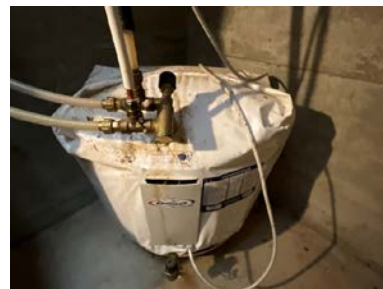
Tilstandsgraden settes i tråd med krav gitt i gjeldende standard (NS3600)

Eldre tanker med stor fare for lekkasjer, utskifting før lekkasje anbefales. Fare for skader i bygget.

- Det bør etableres tilfredsstillende el-tilkobling etter gjeldende forskrift.
- Det er ikke behov for utbedringstiltak siden tanken fungerer i dag, men ut ifra alder kan skader plutselig oppstå på eldre tanker.
- Det bør etableres tilfredsstillende avrenning eller lekkasjesikring ved varmtvannstank.

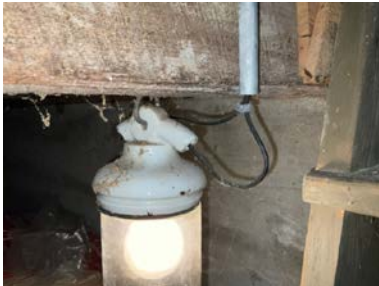
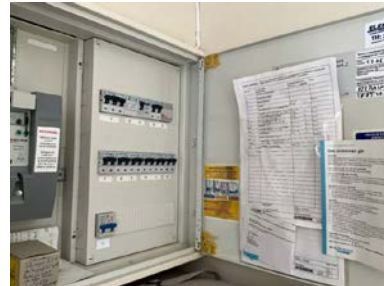
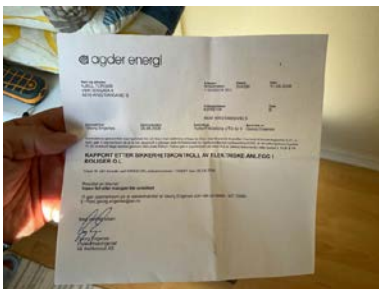
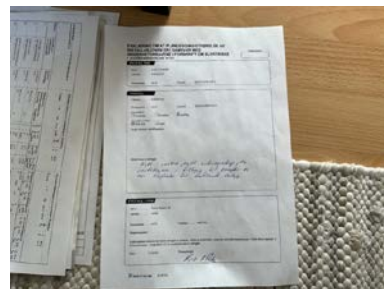
## 1 TG 2 Elektrisk anlegg

EL-anlegg har lang levetid om ikke det belastes mer enn beregnet. Deler av anlegget er fra byggeår. På bakgrunn av høy alder på anlegget anbefales det en utvidet el kontroll.

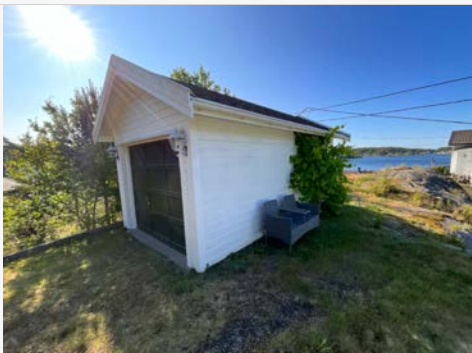
## Garasje

Garasje oppført med lave murer av betong/mur.  
Oppført i bindingsverk med utvendig trepanel.  
Takstoler av tre.  
Taket er tekket med shingel.  
Renner og nedløp av metall/plast.  
Vindu, dør og port med rammer av tre.
