Vittenbergveien 115, 1472 FJELLHAMAR

**Praktisk 1-roms med sovealkove  
og god planløsning | Stor solrik  
balkog | Garasje i rekke | Nær Ahus

Tilstandsrapport

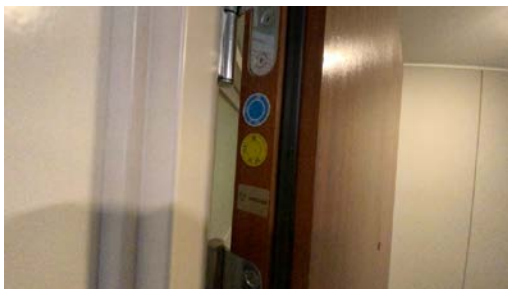
### TG 1 Dører - 2

Bygningen har brann- og lydklassifisert entrédør. Alder ikke kjent.

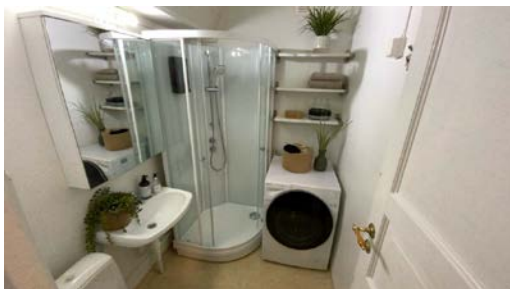
#### TG 2 Overflater vegger og himling

- Det er påvist andre avvik:

Gamle materialer for våtrom er en svakhet med tanke på at det kan bli fuktskader ved større fuktbelastninger. Det er ikke dokumentert om det er brukt våtromsmaling på stie. Det anbefales ikke å dusjes rett på strie.

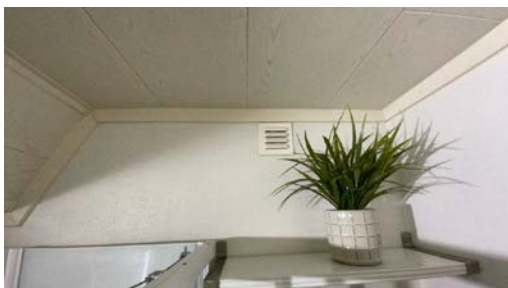
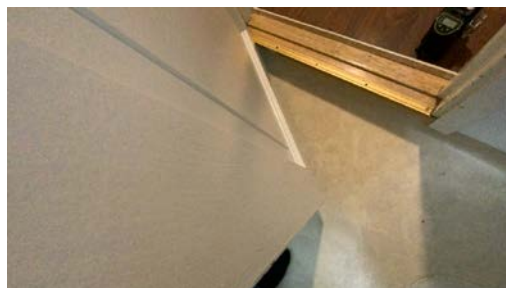
### TG IU Tilliggende konstruksjoner våtrom

- Ved manglende hulltaking er det fare for at eventuelle skader i vegg ikke avdekkes.

Det indikerte ikke fukt ved søk inne på badets vegger eller gulv befaringsdagen.

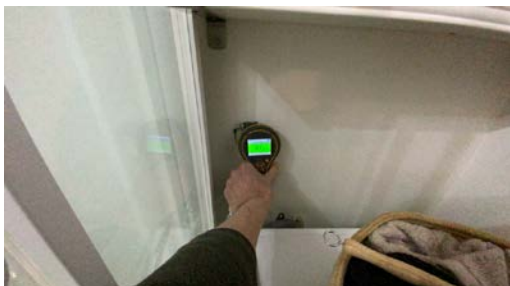
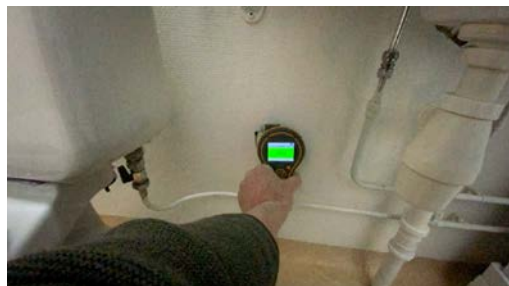
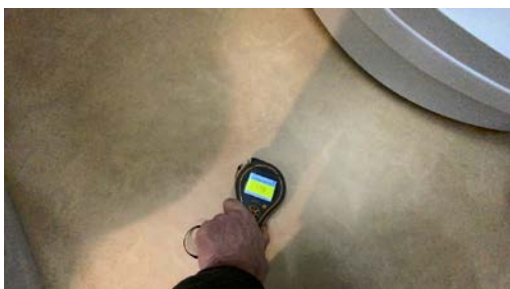
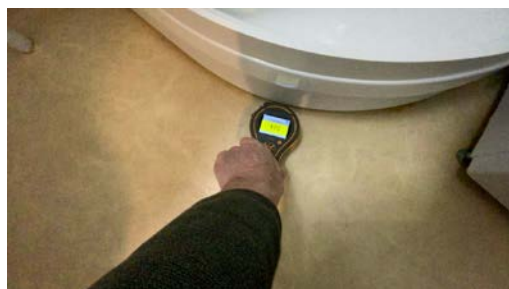
### 2. ETASJE > KJØKKEN

- Det er påvist skader på overflater/kjøkkeninnredning utover normal slitasjegrad.

Det er synlig hakk i benkeplate og noe svelling etter fukt fra oppvaskmaskin i underkant av benkeplaten.

Det anbefales å utbedre skader for å unngå videre utvikling. Dersom skadene ikke utbedres, kan det føre til ytterligere forringelse av overflater og redusert levetid på benkeplaten.

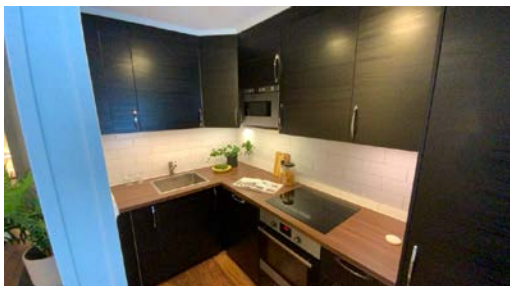
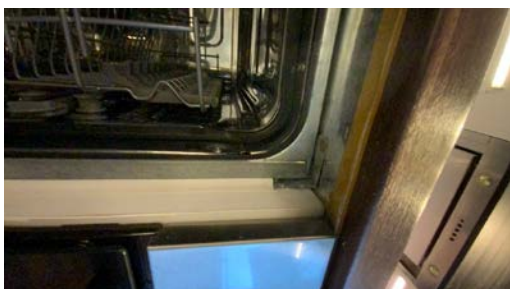
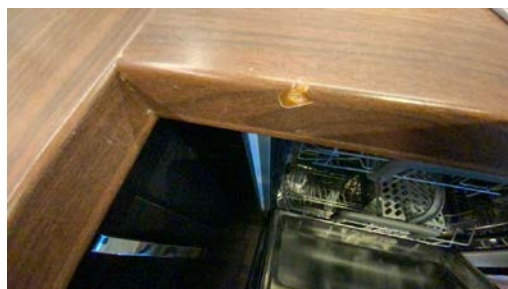
### **TG 2** Avtrekk

- Det er avvik:

Nærmere undersøkelser angående lovlyht for avtrekk ut må undersøkes. Det kan være at borettslag/sameie har egne vedtekter som hindrer montering av mekanisk avtrekk fra rommet, anbefalt tiltak må derfor avklares nærmere med styret i borettslag/sameie før det eventuelt kan godkjennes.
