# Nyere 2-roms fra 2023. Sydvestvendt balkong. Heis og felles takterrasse. Vannbåren varme i gulv.

Velkommen til Malerhaugveien 29 - en lekker og moderne 2-roms i hjertet av Ensjø!

Befaringsdato: 12.01.2026

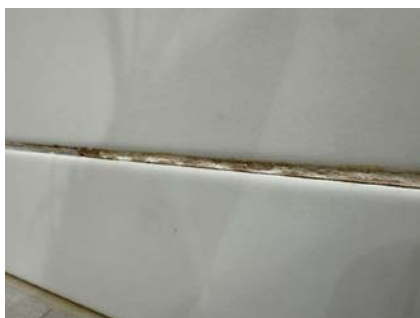
- Det er påvist at flisfuger har riss/sprekker.

Årsak kan være dårlig heft på fliser, ytre påvirkning som for eksempel transportskade eller at flis ligger helt ned på gulvet på en sånn måte at små bevegelser gir sprekkdannelser.

Riss i flisfuger i dusjen.

Det er reklamert på forholdet til entreprenør, men det foreligger ikke noen status på reklamasjonen. Konsekvens av riss/sprekk i fuger kan være fuktinntrengning bak fliser og eventuelt videre utvidelse av sprekker. Det anbefales å følge opp reklamasjonen.
