Vognvegen 14 B, 2315 HAMAR

**DOMKIRKEODDEN / HAMAR**

## Nøkkelinformasjon

### Velkommen til Domkirkeodden og Vognvegen 14 B!

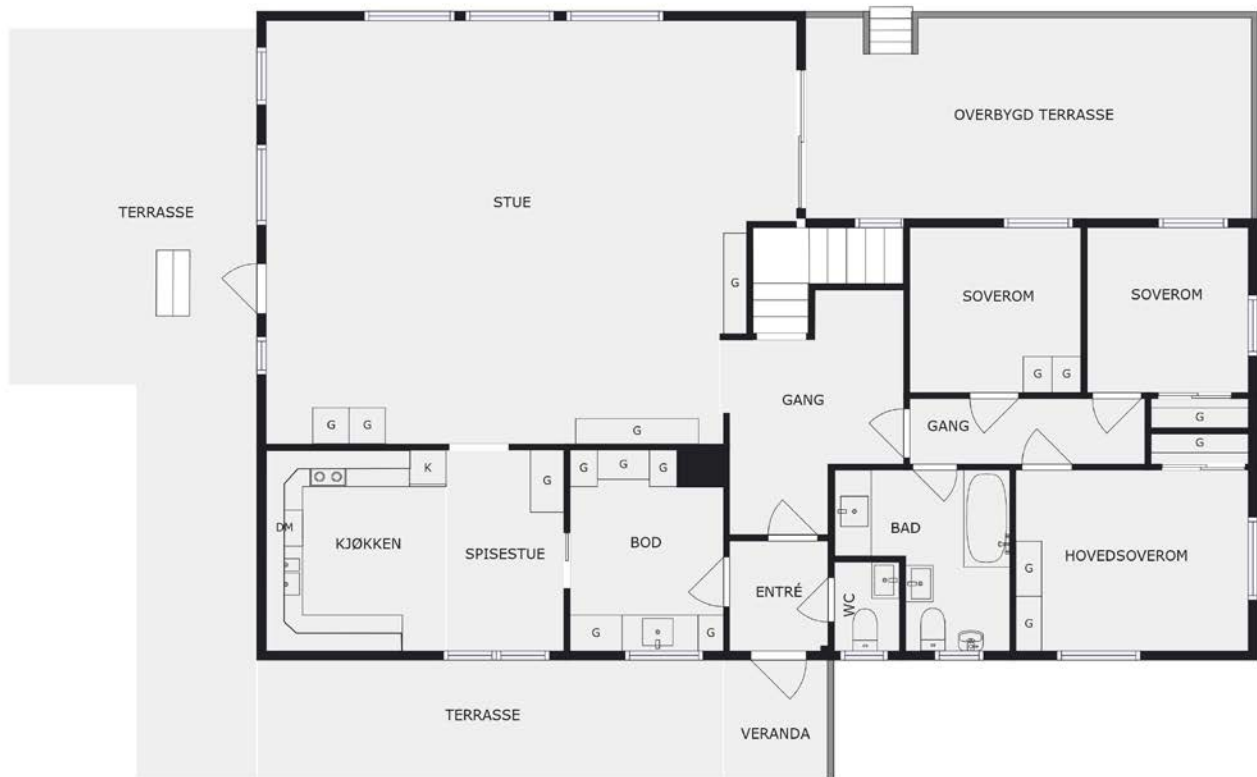
# 1. etasje

Plantegningen er en ikke målbart illustrasjon og avvik kan forekomme.

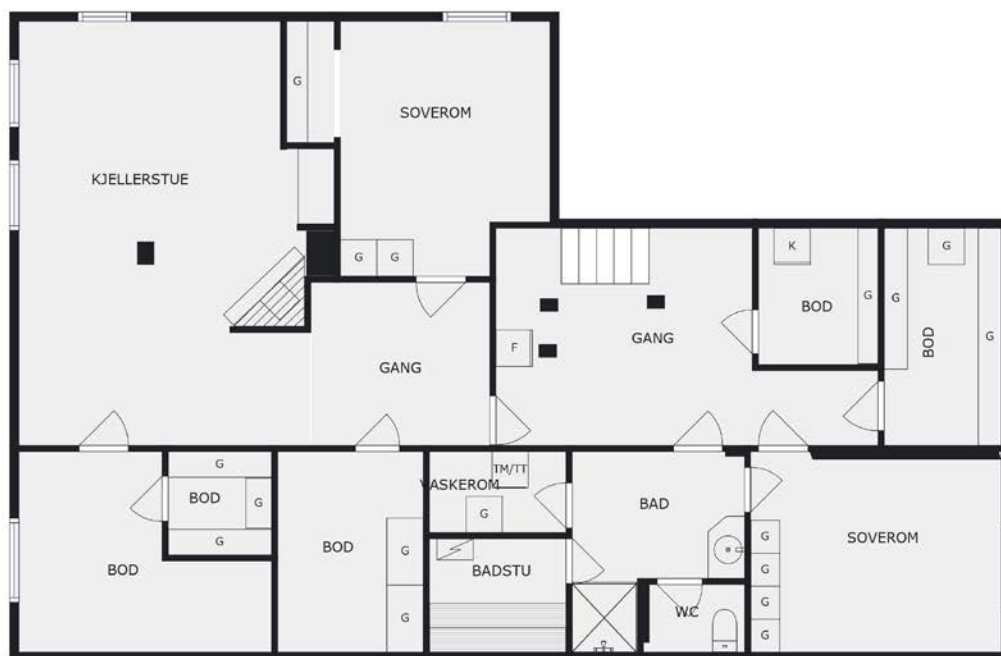
# Kjeller

Plantegningen er en ikke målbart illustrasjon og avvik kan forekomme.

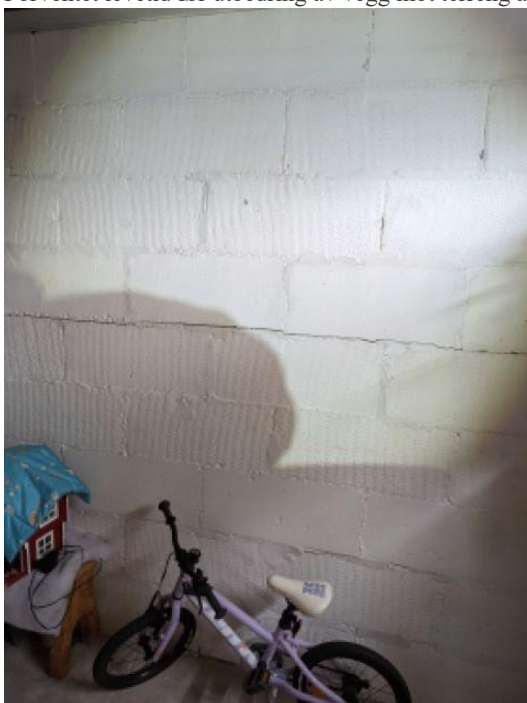
**Merknader:** Det ble registrert riss i grunnmur mot øst.

Forventet levetid for utbedring av vegg mot terreng av betong eller murte blokker: 20 - 60år

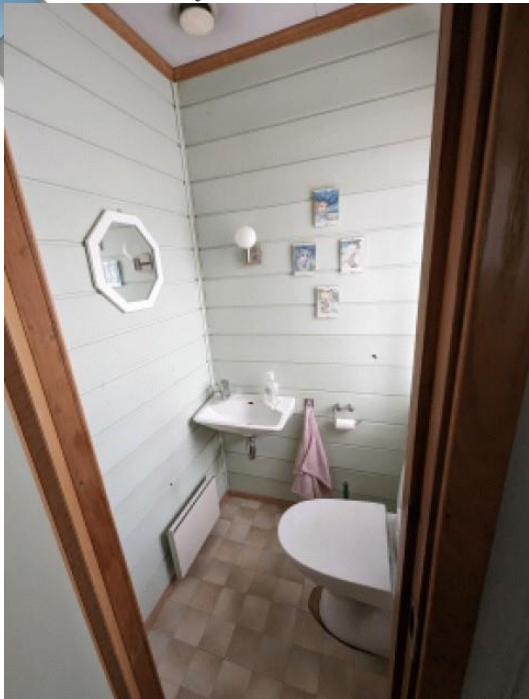
1-etasje med gulvsmontert wc, servant med lyspunkt og speil. Panelovn og vindu. Kjeller med wc rom innenfor badet. Gulvsmontert wc.

**Merknader:** 1-etasje ser det ut til at wc har blitt skiftet, for belegget går ikke under wc foten.

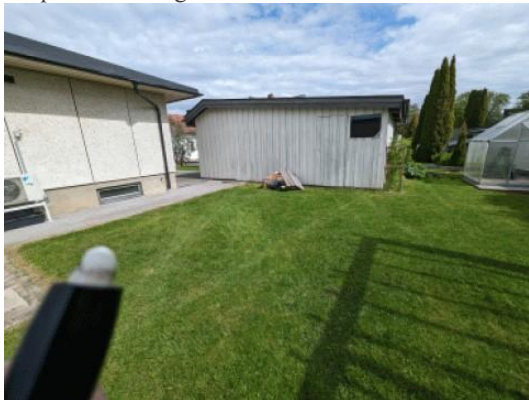
##### TG 2 14.1 Garasje – uthus

Enkel carport og bod med betong gulv, stående panel, pulttak med asfaltshingel, takrenner og nedløp.

**Merknader:** Asfaltshingel, renner og nedløp er fra 2007 iflg.eier.  
Carport fremstår generelt slitt.
