# Tilstandsrapport

📍 Tiurstigen 10, 2890 ETNEDAL

# gnr. 114, bnr. 547

Rapportdato: 16.01.2024

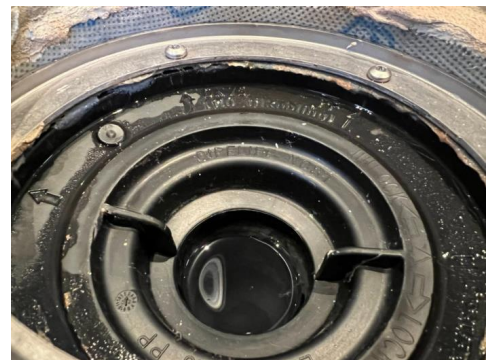
Det er plastsluk og smøremembran med dokumentert utførelse i form av ferdigattest.

Tettesjikt med slukmansjett korrekt under klemring

Innhentet dokumentasjon om mulig.
