Søndre gate 7, 8624 MO I RANA

**Sentral og moderne leilighet | 2
soverom | Heis | Balkong |
Balansert ventilasjon |
Sentralvarme**

Tilstandsrapport

ANDELSLEILIGHET.

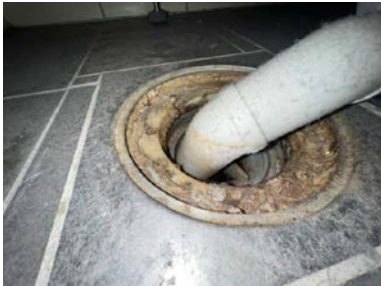
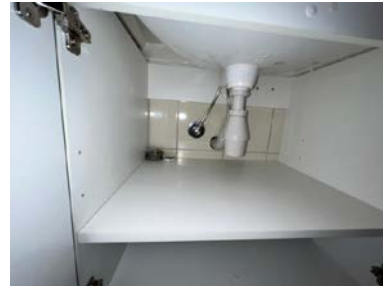
Vurdering av avvik:

- Det er påvist mangelfull/feil utførelse rundt rørgjennomføringer e.l. som gir fare for fukt i konstruksjonen i våtsone.
- Sluk har begrenset mulighet for inspeksjon og rengjøring.

Det er mangelfull tetting/mangler mansjett rundt avløpsrør under vask.

- Løsningen/utførelsen rundt rørgjennomføringer gir fare for fukt inn i konstruksjoner.
- Når sluket har begrenset tilgang, er det vanskelig å rengjøre sluket og å inspisere den for å oppdage skader i membranen/fuger rundt sluket, som er avgjørende for å forhindre lekkasjer.

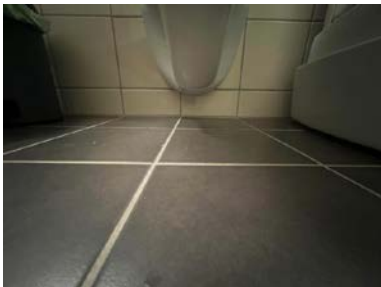
2 ETASJE > BAD/VASKEROM

TG 2 Sanitærutstyr og innredning

Vurdering av avvik:

- Det er ikke påvist tilfredsstillende løsning for å synliggjøre lekkasje fra innebygget systerne.

Konsekvens/tiltak

- Ved implementering av innebygget systerne var det ikke krav om lekkasjesikring, konstruksjonen bør jevnlig observeres.

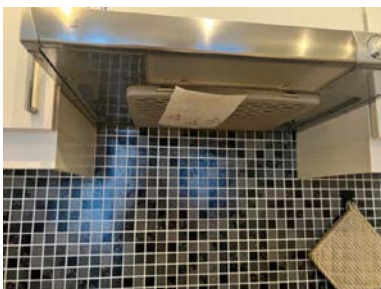
Beskrivelse

Det er avtrekk via balansert anlegg.

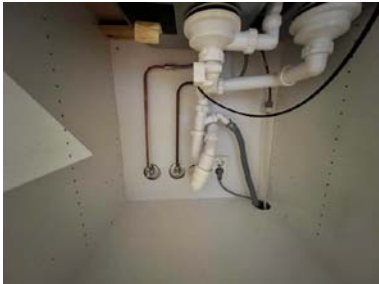
Beskrivelse

Det er avløpsrør av plast.

røropplegg under kjøkkenbenk.
