Elvodden 13, 2446 ELGÅ

**Nydelig hytte med flott  
beliggenhet ved Femunden. Kort  
vei til fantastiske turopplevelser  
og Femundsmarka nasjonalpark!**

**Tilstandsrapport for fritidsbolig**  
 Elvodden 13  
 2446 Elgå

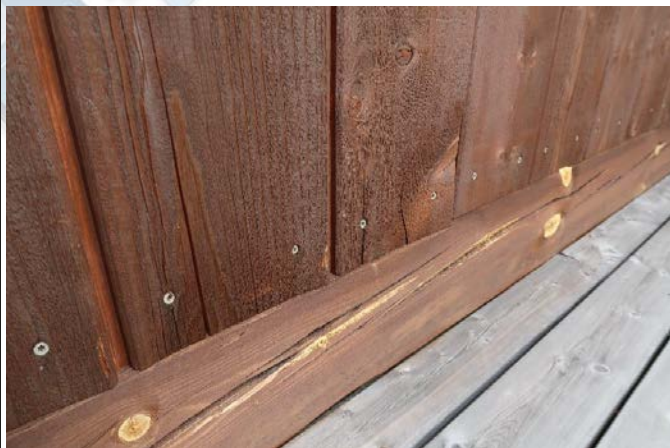
*2.1 Yttervegger*

Det ble påvist en del sprekkdannelse i ytterkledningen, spesielt på sør-veggen.

TG2 settes på bakgrunn av sprekkdannelse og vedlikeholdsbehov på overflater, samt manglende beslag mellom ytterkledning og bunnstokk på stavlaft.

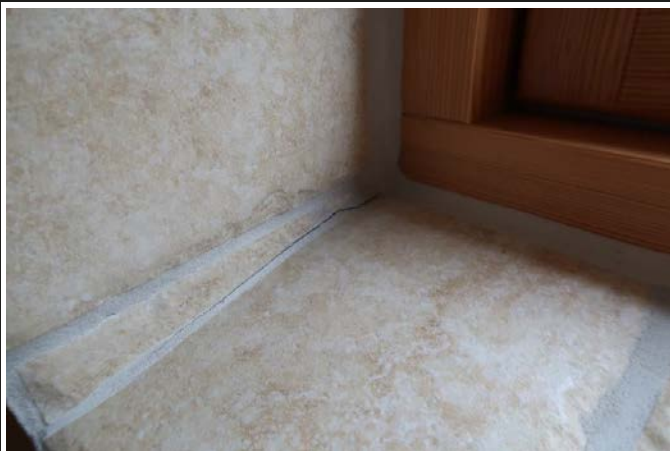
*7.1.1 Bad Overflate vegger og himling*

**Merknader:** Overflatene fremstår stort sett som hele, og i normalt god stand på befaringdagen, alder tatt i betraktning. Det ble påvist bom/ hulrom under enkelte fliser i vindussmyget, samt sprekk i fugemasse.

Det er uegnet materiale i våtsonen til dusjen, siden det er plassert en innerdør der. Våtrommet ser ut til å fungere, ved dusjing bak tette dusjvegger. Våtrommet vil ikke kunne fungere om dusjvegger erstattes med annen åpen dusjløsning. Vinduet ved boblebadekaret er også plassert i våtsone. Vindussmyget er flislagt med fall for å redusere risikoen for skader ved vannpåkjenning. Det anbefales at vinduet skjerms med et forheng eller lignende.

TG2 settes på bakgrunn av påviste skader ved fliser i vindussmyget, og på grunn av plassering av innerdør i våtsonen til dusjen og vindu i våtsonen til boblebadekar.

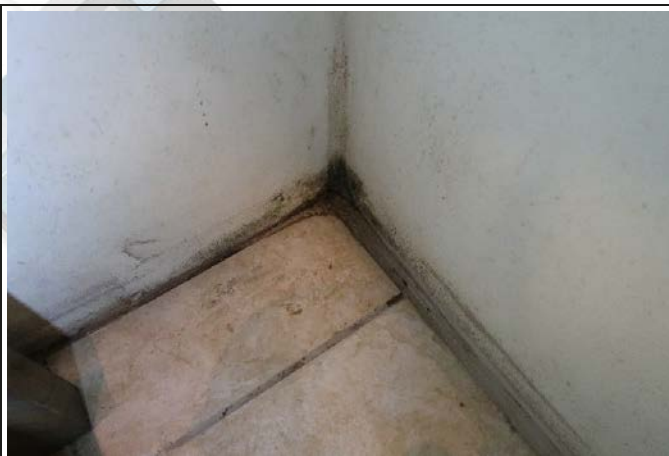
#### *9.1.1 Kjellerrom Veggene og himlingens overflater*

**Merknader:** På befaringsdagen ble det påvist noe fuktskjolder i overgang mellom gulv og vegg. Fuktskjolder kan være tegn på sviktende drenering, eller fra innvendig fuktbelastning.

TG2 settes på bakgrunn av påviste fuktskjolder i overgang mellom gulv og vegg.

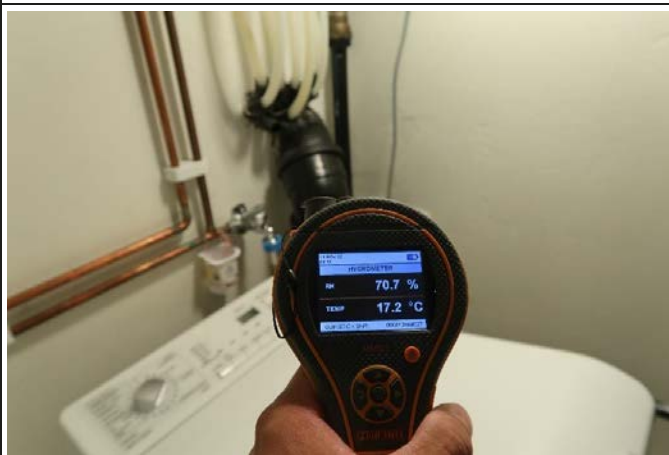
#### *9.1.3 Kjellerrom Fuktmåling og ventilasjon*

Det er fuktkontrollert med egnet fuktmåleverktøy. Rommet i kjelleren er ikke beregnet for varig opphold, kun sporadisk bruk. Ved bruk av fuktindikator på innvendige overflater mot terreng ble det registrert høyere fuktverdi i nedre del av murvegger mot terreng. Fuktindikator gir ingen eksakt måling av fukt, kun en indikasjon. For fuktmåling i lettklinkerblokker anbefales det bruk av målingsutstyr som måler relativ fuktighet. Måling av relativ fuktighet må utføres over tid, noe som ikke ble utført på befaringsdagen. Mulig årsak til høyere fuktverdi kan være fukt-opptrekk fra grunn som følger av manglende fuktsperre/fuktsikring i gulv og vegg, eller fra innvendig fuktbelastning. Kjellerrommet har ikke noe ventilasjonsmulighet, og på befaringsdagen ble det påvist luftfuktighet over anbefalte verdier. Det anbefales at det etableres en mekanisk avfukter i kjellerrommet som overvåker luftfuktigheten i rommet og starter ved behov. Det ble ikke boret hull for fuktmåling inne i veggkonstruksjonen, da veggene er av lettklinkerblokker.

TG2 settes på bakgrunn av forhøyede verdier ved fuktsøk med fuktindikator, samt luftfuktighet over anbefalte verdier.

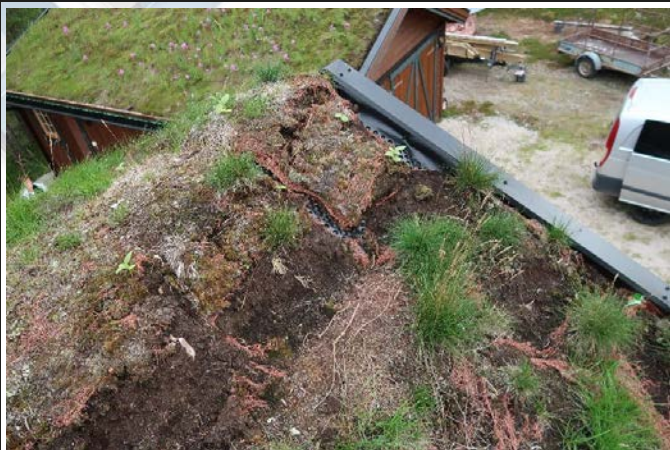
Vedlikeholdsbehov på torvtaket.  
Behov for etterfylling av jord.

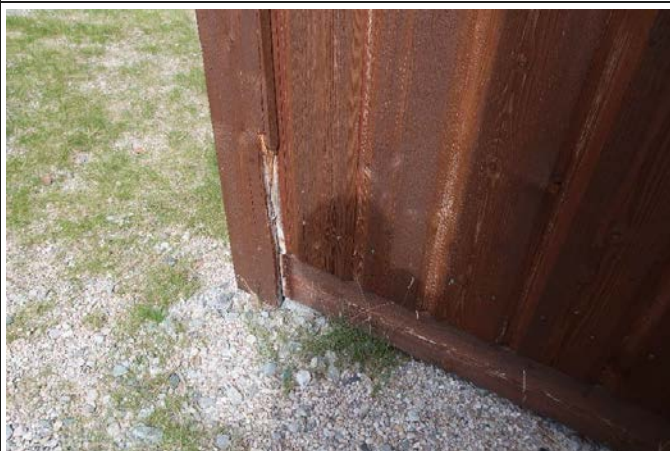
Liten skade på hjørnekaske på garasje.
