Sannergata 30B (vendt i sin helhet mot Christies gate)

**En PERLE av en klassisk 2-roms
leilighet på Løkka!**

Nøkkelinformasjon

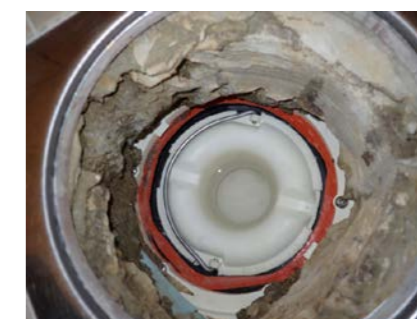
2. ETASJE > BAD

TG 2 Sanitærutstyr og innredning

Det er ikke påvist tilfredstillende løsning for å synliggjøre lekkasje fra innebygget sistene.

Manglende drenering og lekkasjesikring av innebygget sisterne avviker fra dagens krav og kan utgjøre en risiko ved en evt lekkasje av sisterne. Om membranen er bak sisternen kan det etableres hull under for eksempel toalett for å lede vann ut av kassen og til sluk ved en evt lekkasje
