# Lyst og delikat enderekkehus i barnevennlig område med sentral beliggenhet!

| Tilstandsrapport ..... | 48 |

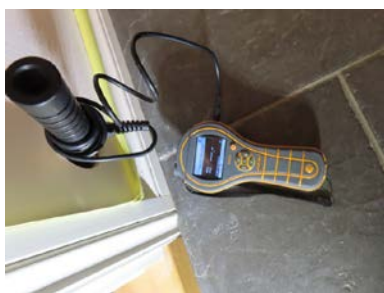
Det ble foretatt hulltaking og fuktsøk i vegg inne i vindfanget, hvor dette sjikter til våtsone (gulv).  
Ingen påviste avvik - ingen forhøyede fuktverdier å registrere.

Fuktsøk mot våtrom - Naturlige utslag - ingen forhøyede fuktverdier.
