# Lyst og delikat enderekkehus i barnevennlig område med sentral beliggenhet!

| Tilstandsrapport ..... | 48 |

Befaringsdato: 15.09.2025

Rapportdato: 26.09.2025

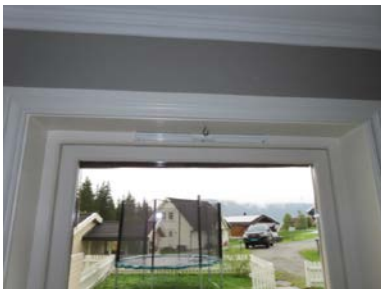
Vinduer med spalteventil i overkarm.

Merk at ventiler er stengt/skal være stengt pga ved bruk vil disse medføre ubalanse til ventilasjonsanlegget.

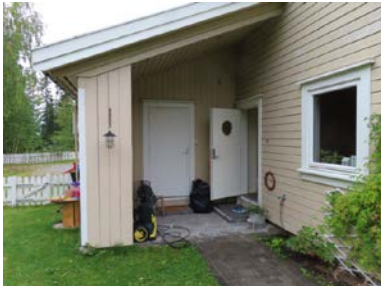
Overbygd inngangsparti med adkomst til utv. bod samt hoveddør til Terrassedør ut fra stue og ett av soverommene i 2.etg. vindfang.

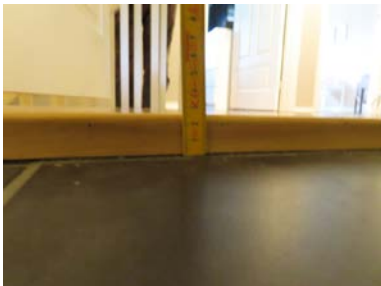
Forhøyet terskelløsning ut mot gang - terskel som flomsikring med tillegg av fallforholdene.

- Andre tiltak:
- Selv om bom eller hullid ikke alltid er et umiddelbart problem, bør det overvåkes nøye før eventuell utvikling i sprekker i flisfuger e.l. oppstår. Dette må en foreta tiltak for, for å begrense utviklingen.

Det er etablert forhøyet dørterskel som vil fungere som flomsikring ved event. utilsiktede, større vannutstrømminger inne på bad.

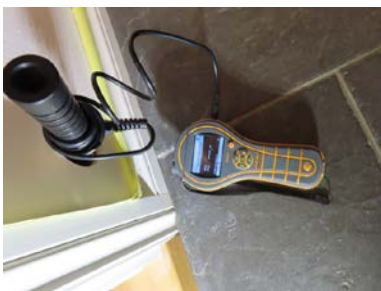
Det ble foretatt hulltaking og fuktsøk i vegg inne i vindfanget, hvor dette sjikter til våtsone (gulv).  
Ingen påviste avvik - ingen forhøyede fuktverdier å registrere.

Fuktsøk mot våtrom - Naturlige utslag - ingen forhøyede fuktverdier.

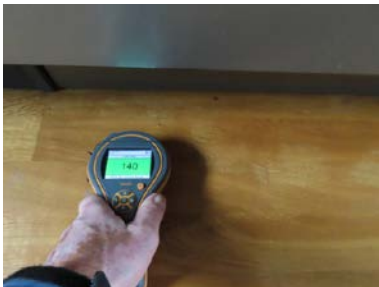
Fuktsøk på gulv foran benkeskap og oppvaskmaskin - ingen påviste forhøyede fuktverdier.

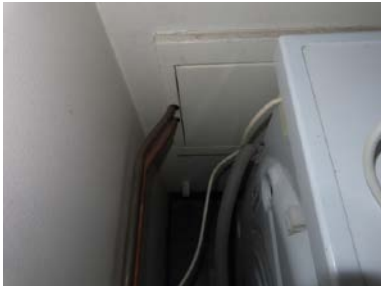
Samleskap i vegg bak vaskemaskinen - ikke nærmere undersøkt.  
Det ses drenasjerør fra skapet ført ut gjennom vegg med event drypp til gulv (Gulv med sluk).

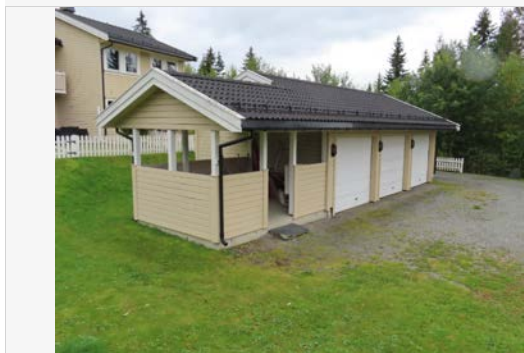
### Garasje

Rom for biloppstilling.  
Lagerrom.
