Kaibakken 3, 6509 KRISTIANSUND N

**Stor toppleilighet med heis,  
parkering og 2 solterrasser!**

# Tilstandsrapport

# gnr. 1, bnr. 37, snr. 7

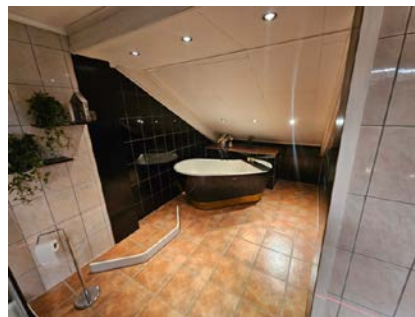
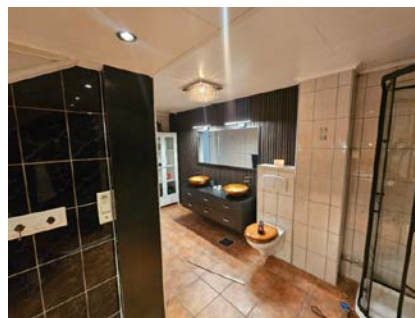
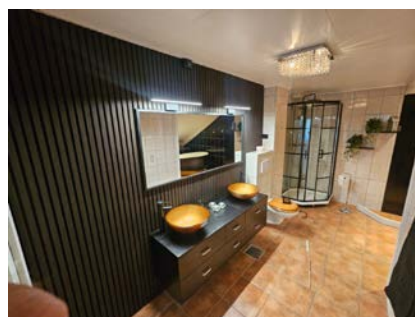
### ETASJE > BAD

Gulvet er belagt med flis med elektriske varmekabler. Veggene er kledd med flis og malte plater. Det innvendige taket er lagt med tak-ess plater. Badet har en farget baderomsinnredning av skuffer i glatte/slette fronter. Den heldekkende servantplaten har dobbeltvask og armaturer. Over er det hengt et speil med belysning.

- Dusjkabinett
- Veggmontert toalett
- Elektrisk vifte
- Badekar

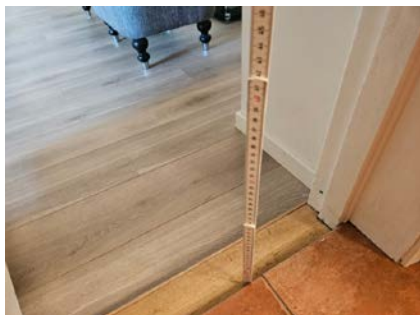
- Det er mulighet for at det kan forekomme vannlekkasje på våtrommet hvor vann ikke vil gå til sluk.
- Det er påvist at noen fliser har bom (hulrom under).
- Det er påvist avvik i fallforhold til sluk i forhold til krav i forskrift på byggetidspunktet.

- Selv om bom eller hullid ikke alltid er et umiddelbart problem, bør det overvåkes nøye før eventuell utvikling i sprekker i flisfuger e.l. oppstår. Dette må en foreta tiltak for, for å begrense utviklingen.
- Til tross for avviket i fall/høydeforskjell til sluk, vil gulvet fortsatt kunne lede vann mot sluket, men med redusert effektivitet. Dette kan potensielt øke risikoen for vannansamling i enkelte områder av badet.
- Et bad med manglende/reduert fall til sluk blir mindre funksjonelt og sikkert for brukeren. Dette kan medføre stående vann på gulvet, vann som ikke ledes effektivt til sluket, økt risiko for at vann renner ut av rommet og redusert sklisikkerhet på gulvet.

Dørsterskelen er lavere enn gulvet og vil ikke stoppe eventuelt lekkasje vann fra å renne inn på stuen.

Avviket gir grunnlag for at konstruksjonen overvåkes jevnlig. Som minste tiltak bør dørterskelen heves for å ivareta anbefalingen om en høyde forskjell fra topp terskel til topp sluk på minimum 25 mm. Videre er det installert dusjkabinett. Skal konstruksjonen oppnå TG 0 eller TG 1 må avviket utbedres.

Bom under flisene kan føre til løse eller sprukne fliser. Avviket gir derfor grunnlag for at overflaten overvåkes jevnlig. Skal konstruksjonen få TG 0 eller 1 må avviket utbedres.

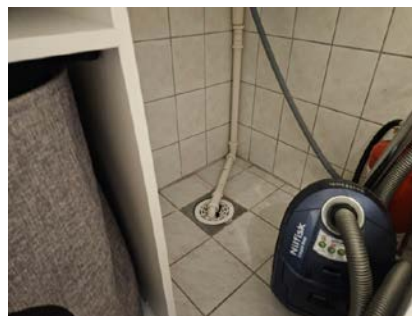
- Det er påvist mangelfull/feil utførelse rundt rørgjennomføringer e.l. som gir fare for fukt i konstruksjonen i våtsone.
- Mer enn halvparten av forventet brukstid er passert på membranløsningen.

- Konsekvensen er at det kan oppstå fuktskader i konstruksjonen bak overflatematerialet. Vann kan trenge inn gjennom utette rørgjennomføringer og forårsake fuktskader ved fukttilførsel gjennom enten bruksvann eller lekkasjevann.
- Overvåk tilstanden jevnlig. For å få tilstandsgrad 0 eller 1 må tettesjiktet skiftes ut, men tidspunktet for når dette er nødvendig er vanskelig å si noe om.
- Det er viktig å merke seg at levetiden til en membran varierer basert på kvalitet, installasjon og bruk. Eldre membraner kan bli sprø og sprekke opp, noe som fører til at de mister sin vanntettende funksjon. Dette kan resultere i vannlekkasjer gjennom vegger og gulv og fuktskader.

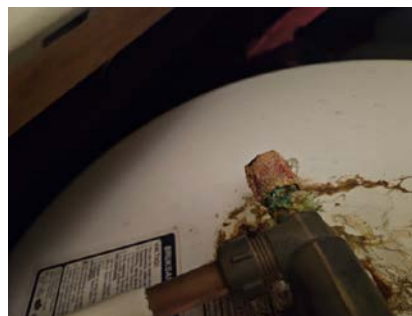
Varmtvannstanken står på mørkeloftet i ett drykkar uten vannstoppssystem. Ved eventuell funksjonssvikt på tanken vil det være fare for at vann trenger inn i underliggende konstruksjoner.

- Det bør etableres tilfredsstillende avrenning eller lekkasjesikring ved varmtvannstank.
- Det er ikke behov for utbedringstiltak siden tanken fungerer i dag, men ut ifra alder kan skader plutselig oppstå på eldre tanker.
