Tilstandsrapport

📍 Skougaards gate 2 K, 3970 LANGESUND

Oppdragsnr.: 18885-1694

Boligbygg med flere boenheter - Byggeår: 2018

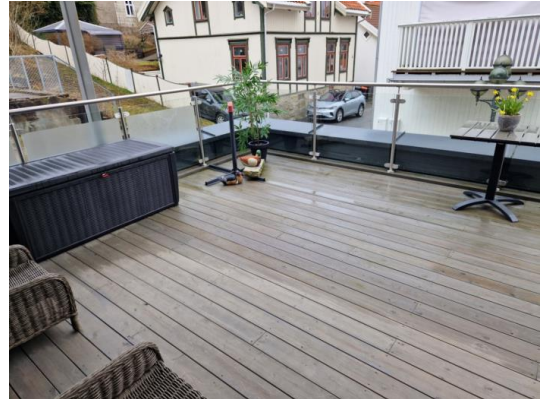
Balkonger, terrasser og rom under balkonger TG 1

Leiligheten har etablert romslig terrasse med adkomst fra stue. Gulv er oppbygget betong gulv, papp membran og tremmegulv i impregneret trevirke. Rekkverk i galvanisert stål med laminert glass. Terrasse har et areal på ca. 48 m².

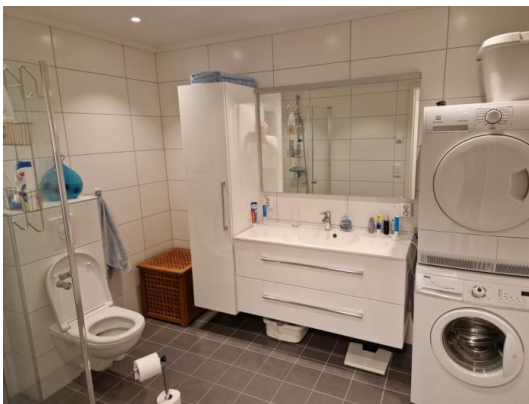
Generell

Bad/vaskerom har etablert fliser på gulv og veggflater. Det er etablert veggmontert toalett, innredning med servant med ett håndarmatur, opplegg til vaskemaskin og dusjnise med glassvegger til baderom. Ventilasjon består av balansert ventilasjon. Gulv har fall til sluk. Nedsenket gulv i dusjnise med spylekant. Sluk består av plastsluk med synlig klemring. Baderom fra byggeår.

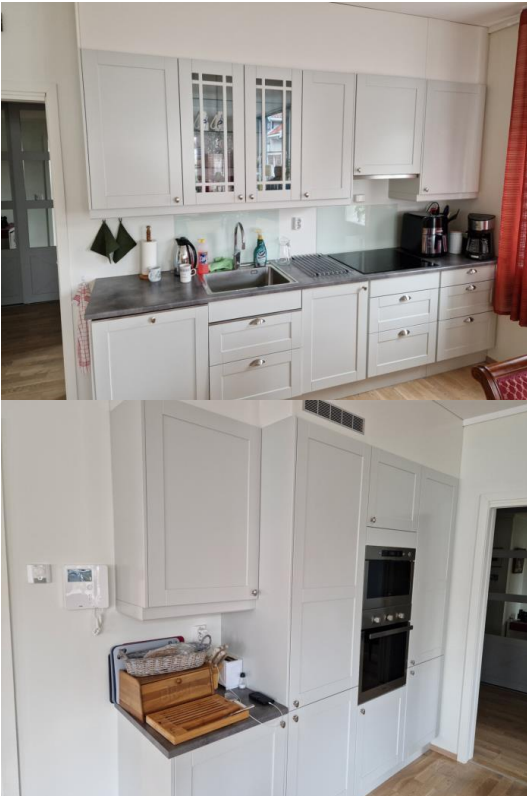
Overflater og innredning

Boligens kjøkkeninnredning består av hvite profilerte dør og skuffronter i MDF. Benkeplate i laminat med benkebeslag i stål. Glassplate mellom over og underskaper. Ventilator tilkoblet sentralavtrekk.
Kjøkkeninnredning fra byggeår.
