Skolegata 10B, 2821 GJØVIK

**Gjøvik sentrum - Lys og pen  
leilighet -2 sov - innglasset  
balkong mot sør/øst-umiddelbar  
nærhet til skole og barnehage.**

# Tilstandsrapport

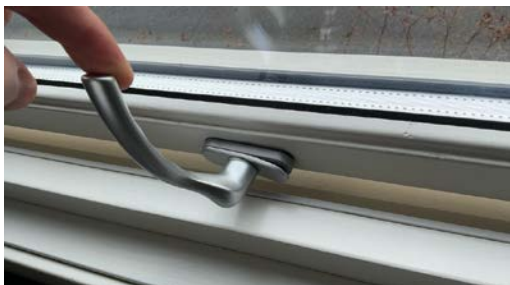
Vrider på ene soverom er løs. Vrider bør skiftes ut.

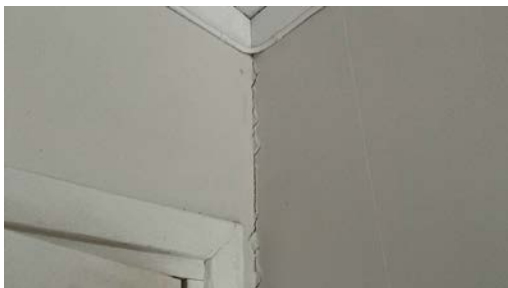
Sprekker i hjørne.

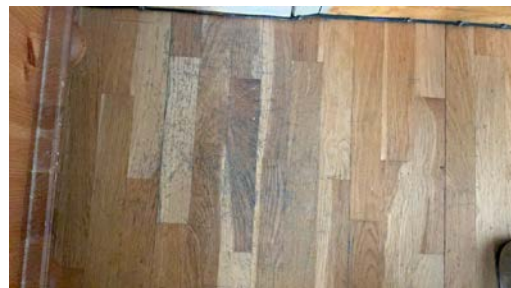
Slitasje på gulv.

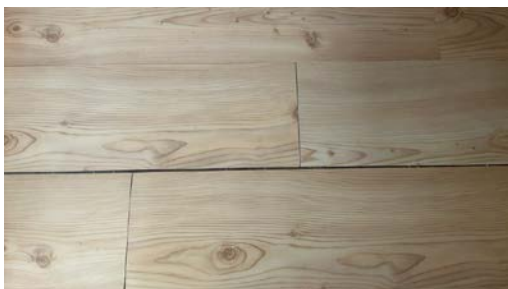
Gulv på kjøkken har sklidd fra hverandre i skjøt.

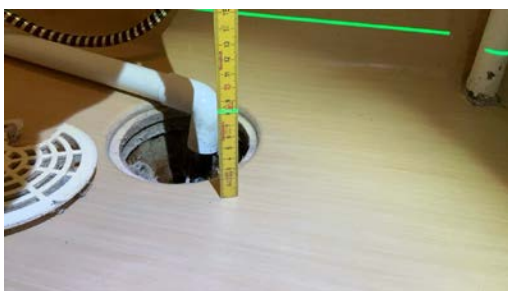
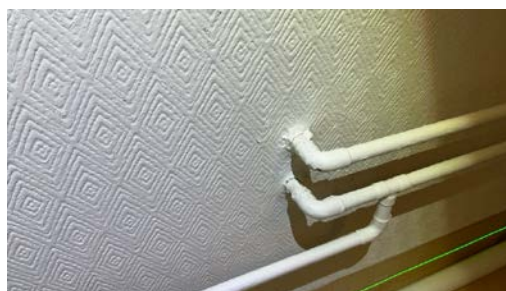
- Våtrommet har behov for omfattende oppgraderinger. For å sikre en løsning som oppfyller gjeldende krav, bør tettesjikt, sluk og røropplegg oppgraderes og dokumenteres.
- Manglende oppgradering av våtrommet medfører høy risiko for at konstruksjonene ikke vil tåle vanlig bruk av vann eller lekkasjer. Selv om det er dusjkabinett, er det fortsatt en betydelig risiko for at våtrommets konstruksjoner ikke tåler lekkasjer. Dette kan føre til fuktskader på tilstøtende konstruksjoner.

Utettheter i gjennomføring vegg i våtsonen.

**Kostnadsestimat: 200 000 - 500 000**

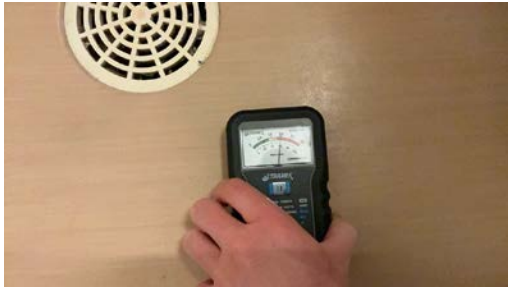
- Den valgte konstruksjonsutforming gir økt fare for skader.
- Det er ved fuktsøk gjort målinger som indikerer fukt under gulvbelegg.

- Dersom tiltaket ikke utføres er det fare for ytterligere skadeutvikling.
- Gulvbelegg har også funksjon som våtrommets membran/ tettesjikt. Målingen med fuktsøker indikerer at det er fukt på tørr side av membran/ tettesjikt, dette igjen kan være en indikasjon på at membran/ tettesjikt på våtrommet ikke fungerer. For gulv på grunn kan fukt under gulvbelegget komme av kapillærsug av vann fra grunnen. For å finne kilden til fukt må det gjennomføres ytterligere undersøkelser. Omfang av eventuelle utbedringer avgjøres på grunnlag av resultatet fra ytterligere undersøkelser samt framtidig bruk av våtrommet. Kostnadsestimat er satt i sin helhet under våtrom generell.

- Det er ved fuksøk gjort målinger som indikerer fukt under gulvbelegg.

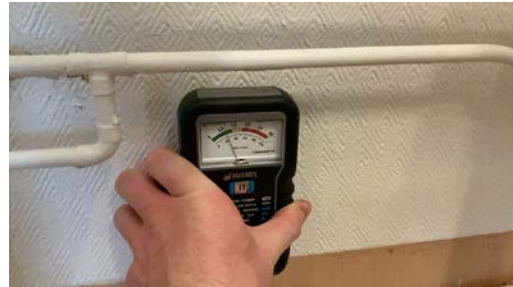
- Fuksøk på vegg i dusjsonen viser ingen unormale verdier. Det er målt referansepunkter andre steder i rommet enn i dusjsonen.

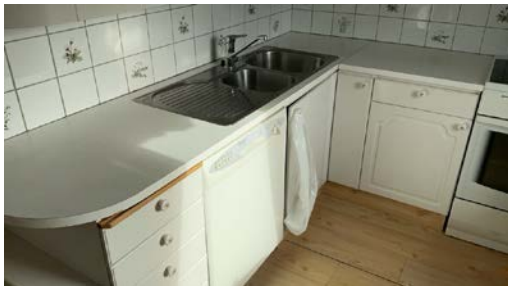
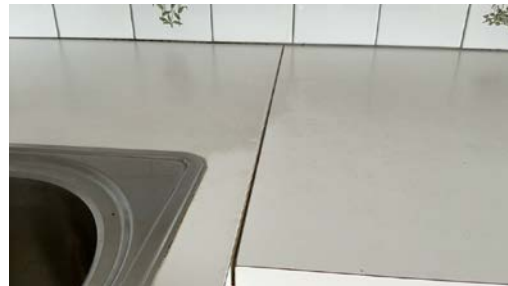
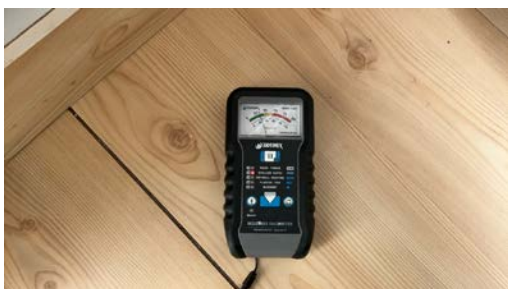
Fuktmerker i underskap under kjøkkenkum.

Avhengig av bruksmønster og krav til estetikk av kjøper kan det være påregnelig med utskiftning/utbedringer av kjøkkeninnredningen.

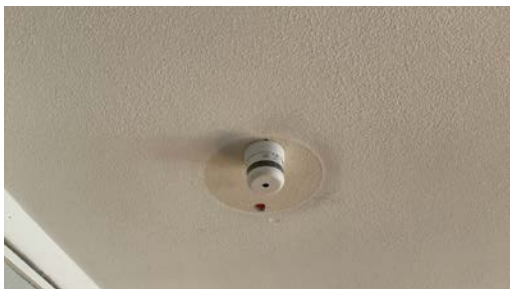
- I nye boliger skal røykvarslere være seriekoblet (krav i TEK17).
- Boligen skal ha godkjent håndslukker eller fast slokkeanlegg.
- Pga. lukket konstruksjon er ikke brann/lyd tilstrekkelig vurdert. Kontroll av brannskille krever fysisk inngrep i konstruksjonen eller kontroll av dokumentasjon. Konsekvens av utilstrekkelig brannskille kan være brannsmitte mellom brannceller. Ikke fremvist dokumentasjon.

Røykvarsler.
