Tavlefjella 54

Tilstandsrapport

Befaringsdato: 27.06.2023 Rapportdato: 24.07.2023 Oppdragsnr.: 15711-1499 Referansenummer: DK1049

FRITIDSBOLIG

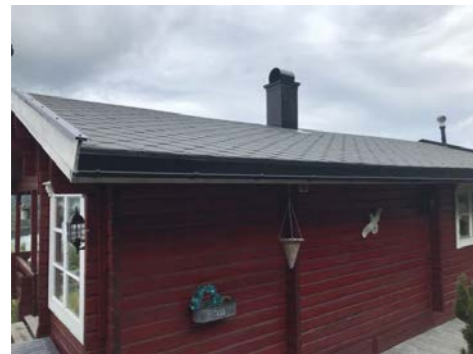
Taket er tekket med asfalttakshingel.

- Mer enn halvparten av forventet brukstid er passert på taktekingen.

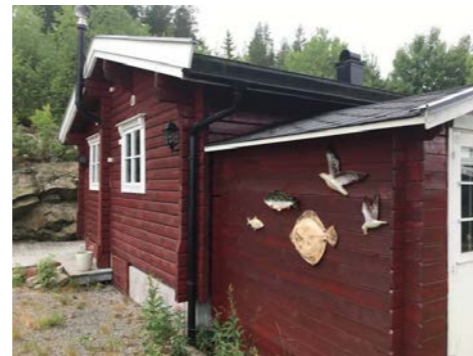
Takrenner og nedløp av plastbelagt stål.

- Det mangler snøfangere på hele eller deler av taket, men det var ikke krav om dette på byggemeldingstidspunktet.

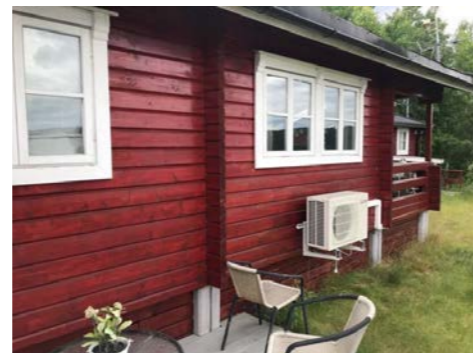
Yttervegger av maskinlaft.

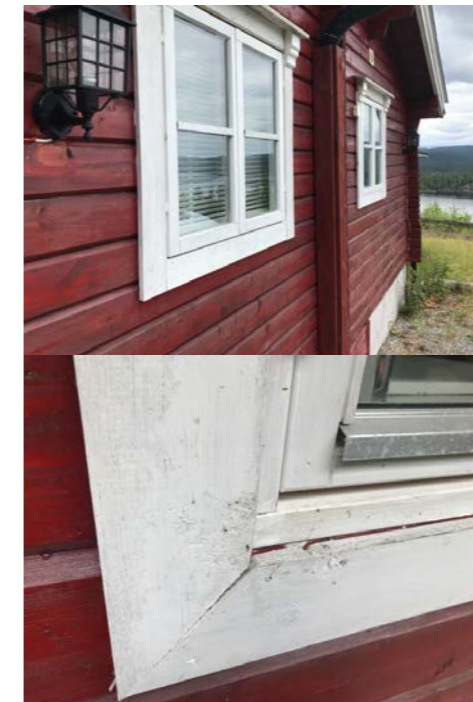
Det er vinduer med isolerglass.

- Det er påvist avvik rundt innsettsdetaljer.

- Vinduer: Det er påvist avvik rundt innsettingsdetaljer. Det er ikke montert vannbrett. Det er gliper mellom ytre belistning og karmen. Tiltak: Det bør gjøres tiltak for å lukke avviket.

- Det bør gjøres tiltak for å lukke avviket.

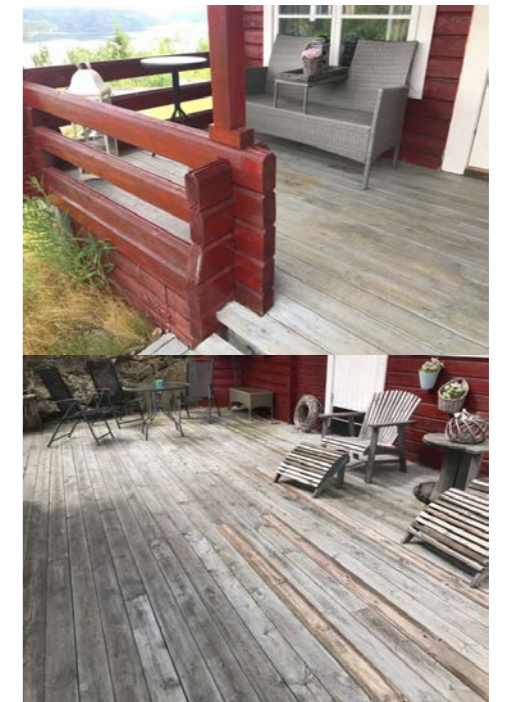
Det er terrasse i trekonstruksjon.

- Rekkverket er for lavt i forhold til dagens krav til rekkverkshøyder. Dekke og rekkverk med normal alders- og brukslitasje.

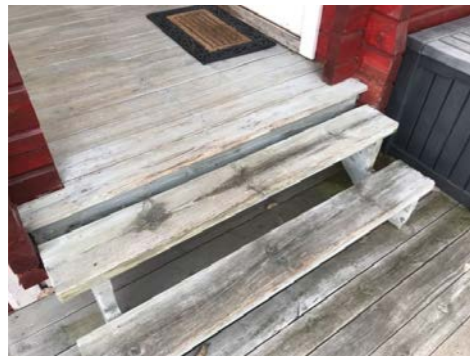
Det er trapp av tre.

- Det er avvik:
Trappen er lite håndverksmessig utført.

- Tiltak:
Ny trapp må monteres for å lukke avviket.

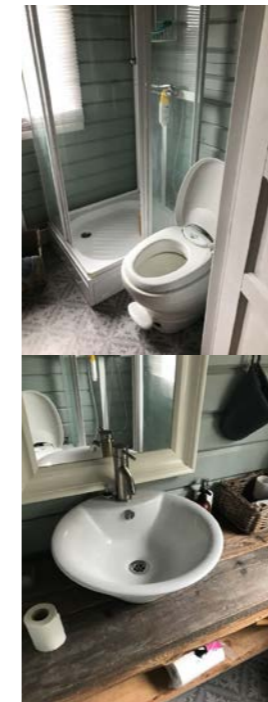
Det er toalettrom med dusjkabinett.

- Det er avvik:
Rommet er ikke utført som et moderne våtrom.

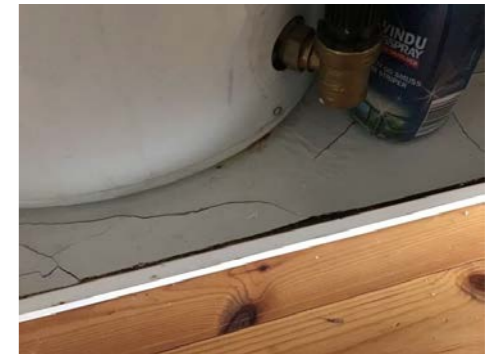
Innredning med profilerte fronter og laminert benkeplate.

- Det er påvist skader på overflater/kjøkkeninnredning utover normal slitasjegrad.
Bunnpaten under berederen er fuktsvellet.

- Kjøkken, overflater og innredning: Det er påvist skader på overflater/kjøkkeninnredning utover normal slitasjegrad. Bunnplaten under berederen er fuktsvellet. Tiltak: Det må påregnes lokal utbedring/utskiftning.

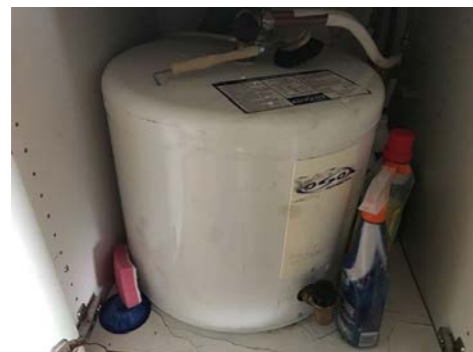
Varmtvannsbereder på 28 liter.

Årstill: 2010 Kilde: Produksjonsår på produkt

- Det bør etableres tilfredsstillende avrenning eller lekkasjesikring ved varmtvannstank.

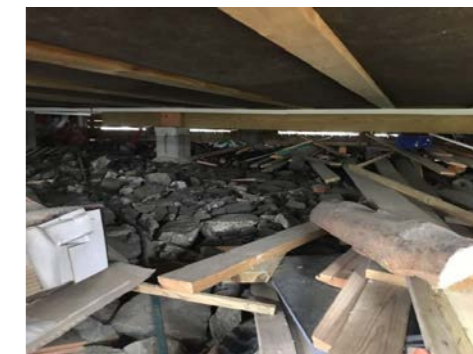
Bygningen er fundamentert med søyler.
