Storgata 22, leil. 201, 4319 SANDNES

**Lækker lettstelt selveierleilighet  
med 2 soverom og parkering i  
lukket anlegg!**

Nøkkelinformasjon .....	2
Om eiendommen .....	4
Egenerklæring .....	36
Tilstandsrapport .....	39
Nabolagsprofil .....	104
Budskjema .....	116

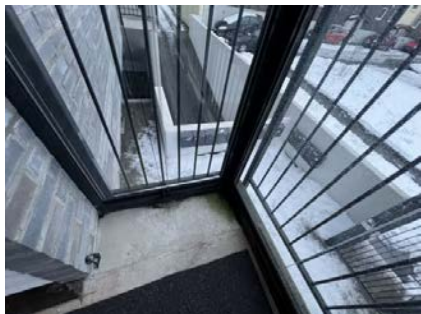
### 6.1 Balkong, terrasse, platting

Type	Balkong
Det er etablert 2 stk innglasset balkong.	
Er det gjennomført arbeider etter opprinnelig byggeår?	Ukjent
Er det synlig tegn på skjevheter/konstruksjonssvikt?	Nei
Er det tegn på sopp/råteskader i treverk eller skader i betong?	Nei
Er det krav til rekkverk?	Ja
Er det avvik på rekkverkshøyde og åpninger i rekkverket i forhold til gjeldene byggt teknisk forskrift på befaringsstidspunktet?	Nei
Er balkong / terrassen teknet?	Nei

- Det registreres noe motfall på betongdekke målt ca. 10 mm over bredde lengde, målt fra rekkverk/glassfasade mot yttervegg. det er derimot etablert en kant med opprett av beslag mot yttervegg, som hindre evt. fukt.
- Noe grønske på betongdekke

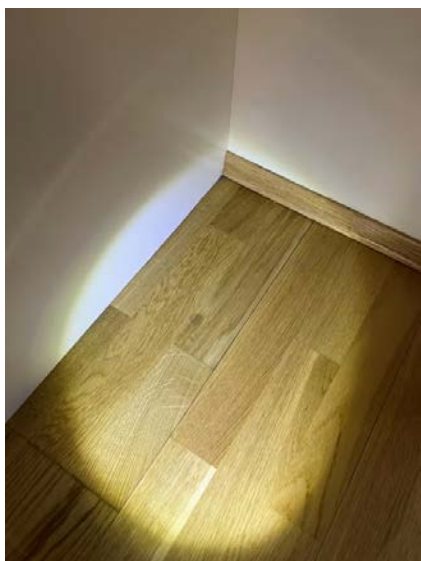
## 6.3 Etasjeskille og gulv på grunn

Type Betongdekke

Er det påvist nedbøy, skjevheter eller svikt i etasjeskille/gulv? Nei

Mindre ujevnheter i gulv er påregnelig normalt i stedstøpte gulv og gulv som er pålagt flytegulv/tilfarergulv. Noe knirk/svikt/spenninger i parketten kan forekomme som følge av dette. Det ble ikke avdekket vesentlige avvik ved bruk av nivelleringslaser.

- Riss/sprekk i fuge i overgang himling /vegg stue, påregnelig normalt med enkelte tørkesprekk over tid.

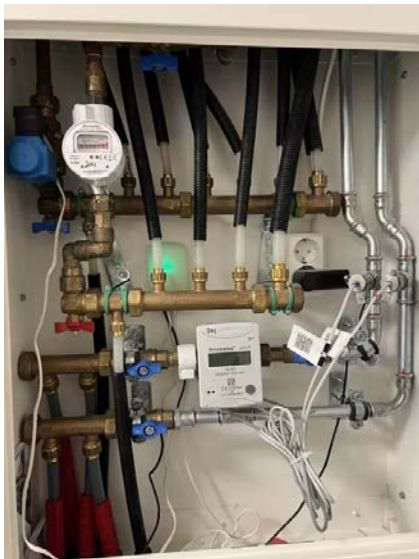
## 6.8 Vannledninger

Fordeler skap anlegg til vann båren varme, stoppekran og måler.

Type anlegg	Rør i rør system, Kobber, Plast
Er det utført arbeider på anlegget etter byggeår?	Ja
Det er installert en ny måler som kan lese av vannforbruk/energiforbruk automatisk ifølge rørlegger på stedet. For mer info konferer sameiet.	
Er det etablert fordelerskap?	Ja
Er det manglende vannstoppesystem i tilknytning til, eller manglende avrenning til sluk/avløp fra fordelerskap?	Nei
Har vannrør nådd en alder som gir økt risiko for skader eller følgeskader?	Nei
Er det manglende isolering av vannrør hvor det er risiko for frost eller kondens?	Nei
Er det registrert tegn til lekkasjer eller skader på vannrør?	Nei
Er det redusert vanntrykk ved prøving av to tappesteder samtidig?	Nei
Er det manglende tilgjengelighet til stoppekran?	Nei
Er det dårlig funksjon på stoppekran?	Ikke kontrollert

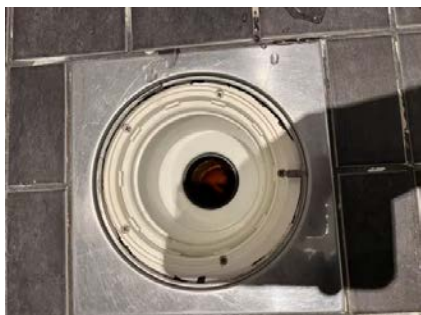
## 6.13 Våtrom: Bad

Beskrivelse av overflate	
Baderom er fra byggeåret, fliser på gulv og vegg. Varme i gulv.	
Er det gjennomført arbeider etter opprinnelig byggeår?	Nei

Er det påvist avvik i krav om høydeforskjell på tettesjikt/fall til sluk?	Nei
Er det fare for at lekkasjevann fra installasjoner i rommet ikke når sluket?	Nei
Er vindu eller dør plassert i våtsone (utsatt for vannsprut)?	Nei
Er det gjennomføringer i vegg/tak mot kald sone?	Nei
Er det registrert riss, sprekker i fuger, bom (hulrom) under flis?	Nei
Er det påvist tegn på sopp/råteskader/fuktskader på overflater eller skadedyr?	Ja
Er det registrert knirk i gulvet?	Nei

Er det manglende mulighet for renhold og inspeksjonsmulighet av sluk?	Nei
Type sluk	Plast
Er det påvist avvik ved utførelsen av membran/tettesjikt/klemring rundt sluk?	Nei
Er det påvist tegn på utettheter f.eks. rundt rørføringer eller andre overganger?	Nei
Er det påvist feil utførelse, feil materialvalg, eller skader i tettesjikt med fare for fuktskade?	Nei
Har membran/tettesjikt nådd en alder som gir økt risiko for skader eller følgeskader?	Ja

Beskrivelse	
Utstyr: wc, servant i innredning, dusj.	
Er det skader på utstyr og innredning?	Ja

Er det innebygd sisterner til klosett?	Ja
Er det manglende drenering av lekkasjevann fra innebygd sisterner?	Nei
<b>Oppsummering av sanitærutstyr</b>	
<p>Normale bruks-aldersslitasjer.</p> <ul style="list-style-type: none"> <li>- Noe topping i bunn av dører til servant i innredning, etter vannsøl.</li> <li>- Tettelister under dusjdører er noe slitt</li> </ul>	
<b>TG-1</b>

Er det foretatt hulltaking fra tilstøtende rom?	Ja
Er det registrert fukt eller andre skader ved hulltaking?	Nei
<b>Oppsummering av fukt</b>	
<p>Det er foretatt hulltaking med 73 mm hullbor fra tilstøtende rom.</p> <p>Undersøkelsen viser ingen tegn til fukt i konstruksjonen.</p> <p>Måleresultatet viser 3 streker, dvs. ikke målbar fukt. 8 vekt% er laveste verdi instrumentet kan måle.</p>	
<b>TG-0</b>

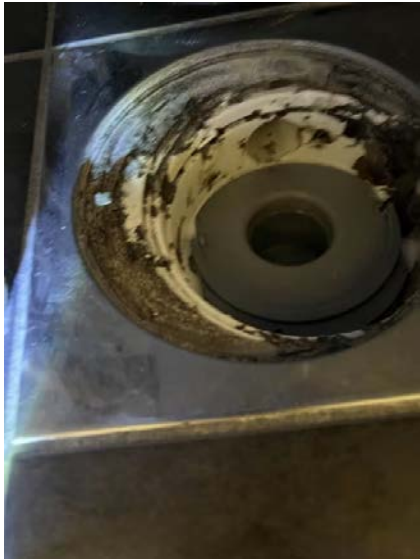
## 6.14 Våtrom: Vaskerom.

Beskrivelse av overflate	
Vaskerom fra byggeåret. Flis på gulv med sokkel og malte strie på vegg. Varme i gulv.	
Er det gjennomført arbeider etter opprinnelig byggeår?	Nei
Er det påvist avvik i krav om høydeforskjell på tettesjikt/fall til sluk?	Nei
Er det fare for at lekkasjevann fra installasjoner i rommet ikke når sluket?	Nei
Er vindu eller dør plassert i våtsone (utsatt for vannsprut)?	Nei
Er det gjennomføringer i vegg/tak mot kald sone?	Nei
Er det registrert riss, sprekker i fuger, bom (hulrom) under flis?	Nei
Er det påvist tegn på sopp/råteskader/fuktskader på overflater eller skadedyr?	Nei
Er det registrert knirk i gulvet?	Nei
<b>Oppsummering av overflater</b>	<b>TG-2</b>
Fallforhold til sluk, og høydeforskjell mellom topp sluk og topp tettesjikt ved dør, er tilfredsstillende. Generelt normale bruk- alderingsslitastjer i overflater. TG. 2. - Sprekk i terskel/terskelist dør til bad. - Det er ikke registrert tilfredsstillende oppbrett av membran/ tettesjikt ved dørterskel. - Glippe/sprekk i overgang vegg/himling

Hulltaking er ikke foretatt da tilstøtende konstruksjon til våtsonen ikke er tilgjengelig.  
Det er foretatt fuktmåling / fuktsøk i overflater fra tilstøtende rom mot våtsone på våtrommet.  
Undersøkelsen viser ingen tegn til fukt.

<b>Anbefalte tiltak overflater</b>	
Påpekte forhold kan vurderes oppgradert.	
<b>Membran, tettesjikt og sluk</b>	
Er det manglende mulighet for renhold og inspeksjonsmulighet av sluk?	Nei
Type sluk	Plast
Er det påvist avvik ved utførelsen av membran/tettesjikt/klemring rundt sluk?	Nei
Er det påvist tegn på utettheter f.eks. rundt rørføringer eller andre overganger?	Nei
Er det påvist feil utførelse, feil materialvalg, eller skader i tettesjikt med fare for fuktskade?	Nei
Har membran/tettesjikt nådd en alder som gir økt risiko for skader eller følgeskader?	Ukjent
