# Tilstandsrapport

Selveierleilighet

Tårnvegen 43, 2380 BRUMUNDDAL

Befaringsdato: 05.11.2024

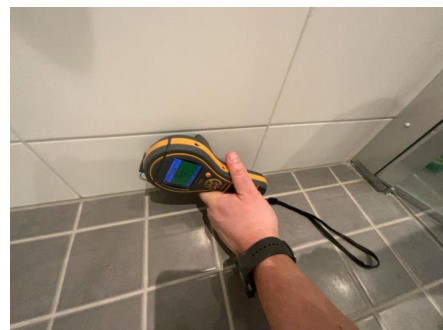
Hulltaking er ikke foretatt da dette er en prefabrikkert konstruksjon som på fagspråket kalles baderomskabin. Det er i stedet gjort fuktkontroll med egnet verktøy.

Ved bruk av fuktindikator på utsatte steder registrerte jeg ingen unormale verdier.
