Grønnegata 54, 2317 HAMAR

**HAMAR SENTRUM**

# DITT NYE HJEM?

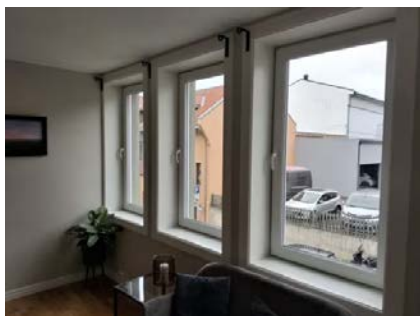
Leiligheten har vinduer med plastkarmen og tre-lags glass.

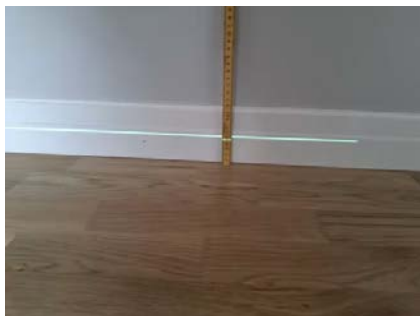
Etasjeskillet er kontrollert med nivelleringslaser.

Kontroll av etasjeskille utføres med nivelleringslaser. Det tas stikkprøver i to retninger i minst to rom per etasje der det lar seg gjøre. Ingen vesentlige avvik ble registrert. Det gjøres likevel oppmerksom på at det ble stedvis registrert knirk. Målt lokalt avvik er <10mm og totalt avvik <15 mm pr. rom.

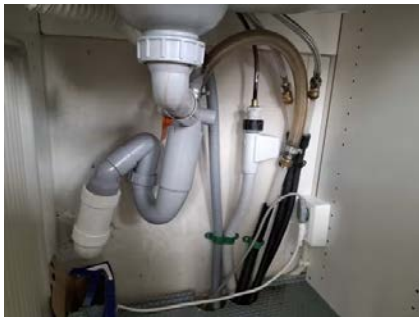
- Avløpsrør: Det er flere boenheter i bygget og kontroll om kloakk er luftet over tak er ikke foretatt. Det er ikke påvist noen stakeluke i boenheten. Staking kan utføres via sluk eller andre installasjoner med avløp. Det registreres sen avrenning i servant på bad.

Leiligheten har synlige avløpsrør av plast.

| På grunn av sen avrenning fra tappested anbefales en kontroll / utbedring av rørlegger. | |

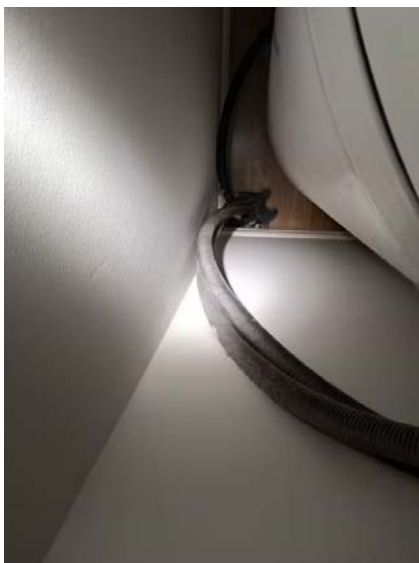
Leiligheten har vannrør av rør-i-rør.

Selger opplyser om at hovedstoppekran og fordelskap er plassert i kontorlokale utenfor leiligheten. Fordelskapet og hovedstoppekran er med bakgrunn i dette ikke undersøkt/funksjonstestet. Forholdet medfører begrenset tilgjengelighet ved behov for rask avstengning ved vannlekkasje eller andre akutte hendelser. Dette kan øke risikoen for vannskader og forsinke nødvendige tiltak ved feil på anlegget. Til informasjon så er det etablert fuktsensor på bad og under kjøkkeninnredning.

Det bør etableres hovedstoppekran til leilighetens vannrør internt i leiligheten.

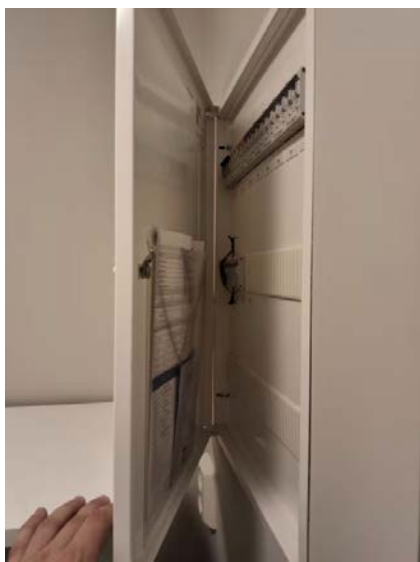
- Elektrisk: Det er ikke fremlagt samsvarserklæring på elektrisk arbeid/anlegg montert etter 01.01.1999.

Sikringsskap med automatsikringer er plassert i bod.

Samsvarserklæring på utført arbeid bør fremskaffes, alternativt så bør det gjennomføres en utvidet el-kontroll av en elektrofaglig person og nødvendige tiltak vurderes deretter.

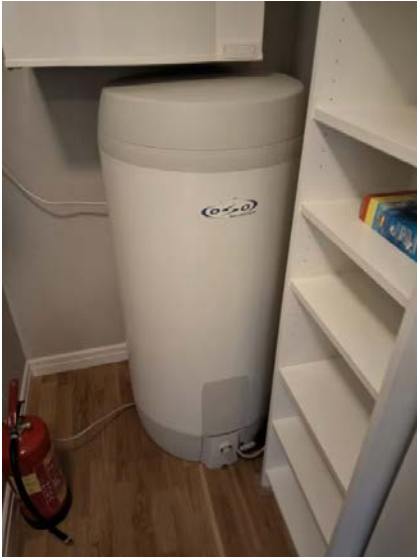
Varmtvannsbereder er plassert i bod.

Varmtvannsberederen er plassert i ett rom uten sluk. Det er etablert fuktsensor til automatisk vannstopper på gulv ved varmtvannsbereder, lekkasjesikkerhet vurderes med dette å være ivaretatt.

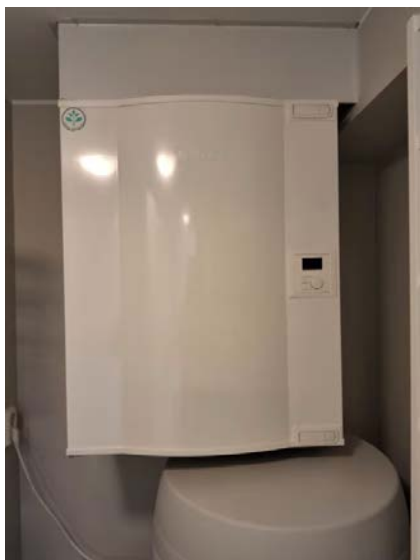
Ventilasjonsaggregat er plassert på bod.

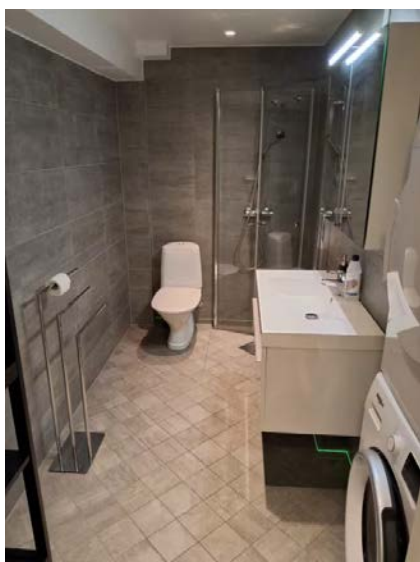
Oversiktsbilde bad.

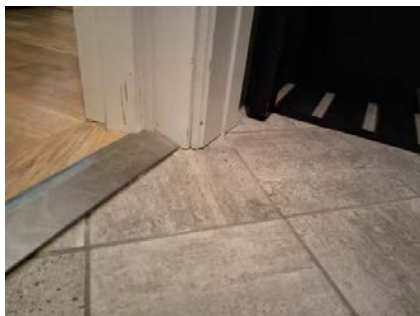
Det kan ikke verifiseres at det er etablert en oppkant på

Gulvet i våtrommet har lokalt tilfredsstillende fall i nedsenket dusjsone, slik at vann ledes mot sluk som forutsatt. Utenfor dusjsonen er fallet tilnærmet flatt, noe som er svakere enn dagens anbefalinger. Dette kan medføre til at eventuelt lekkasjevann utenfor dusjsonen i liten grad vil bevege seg mot sluket. Og det kan ikke verifiseres at det er etablert en vanntett oppkant på minimum 15mm ved baderomsdøren.

Det anbefales å etablere en fuktsensor ved dør tilknyttet automatisk vannstopper, slik at vanntilførsel blir stengt ved en eventuell lekkasje fra utstyr på rommet.

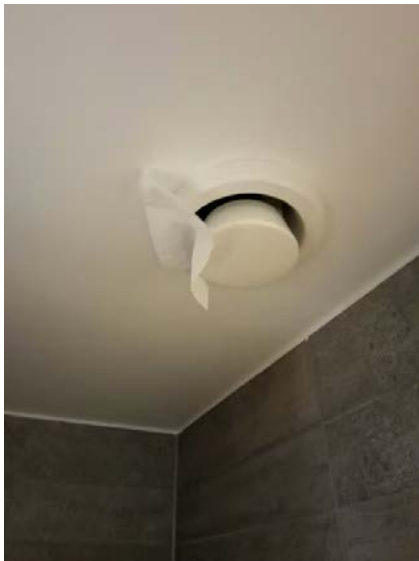
Avtrekkseffekt er testet med papir.
