Nøkkelinformasjon

Velkommen til Ammerudveien 29E - en lekker toppleilighet på Ammerud!

Sammendrag av boligens tilstand

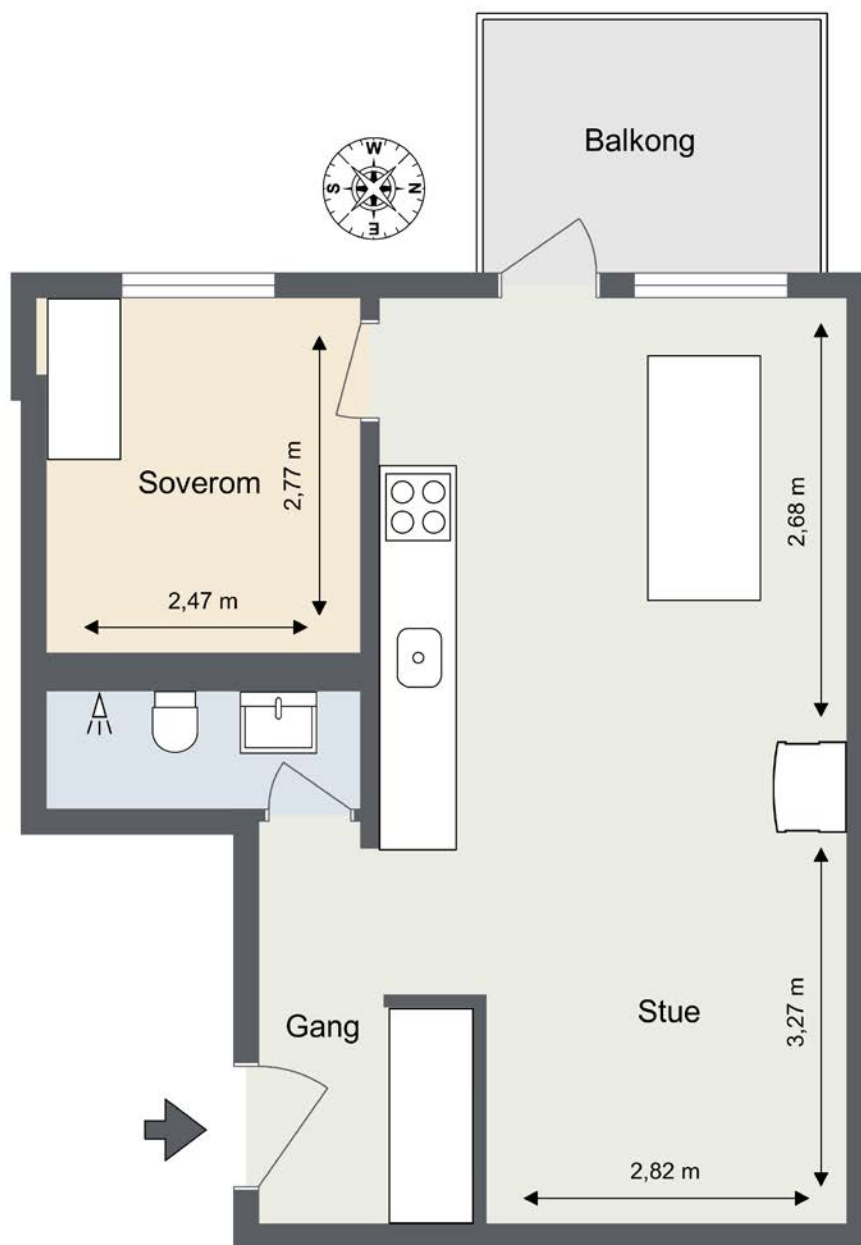
PLANTEGNING

Kun illustrasjon.
ikke målbar skisse.

Plantegningen er ikke i målestokk og noe avvik kan forekomme. Megler/selger tar ikke ansvar for evt. feil.

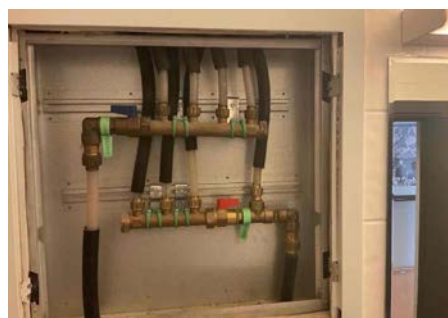
Manglende tettemuffer gjelder på kjøkkenet. Uten tettemuffer er det en mulighet for at eventuelle lekkasjer presses ut i benkeskapet i stedet for inn i rørskapet på badet.

Merking av rør: Avviket har ingen praktisk betydning. Det er ved eventuelle lekkasjer og behov for bytte av rør at merking vil lette arbeidet for rørlegger.

Rørskap.
