Torshovgata 16B, 0476 OSLO

**Rålekker totalrehabilitert 2-roms  
selveier - Perle for den kresne - Det  
særegne fra 1904 er bevart-  
Arealsmart**

Befaringsdato: 31.10.2025

Rapportdato: 03.11.2025

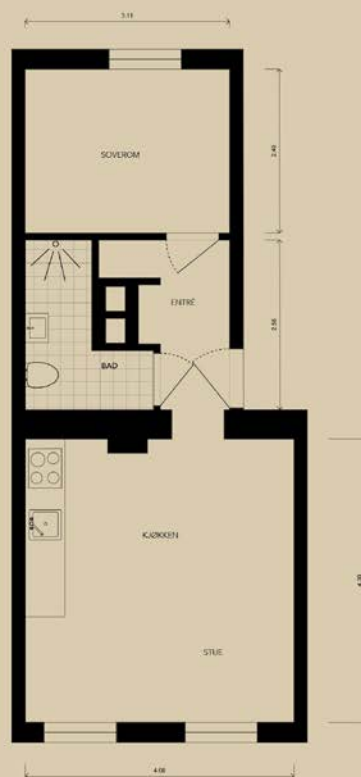
Torshovgata 16b

Tegnet av **Built By AS**  
Tegningen er ikke målbart  
Avvik kan forekomme

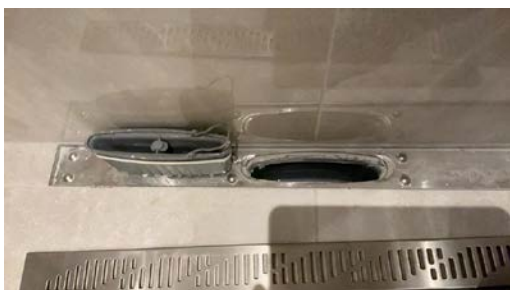
Det er slukrenne ved vegg i dusjsonen og membran med dokumentert utførelse.

Badet er oppgradert i 2025. Det er etablert ny membran og nytt sluk. Membranen ligger skjult i konstruksjonen, men det foreligger dokumentasjon fra utførende på utført membranarbeid.
