Lyder Sagens gate 12, 4012 STAVANGER

**Flott leilighet over to plan.
3 soverom og 2 stuer.
Solrik uteplass og parkering i
garasje.**

Befaringsdato: 09.04.2026

Rapportdato: 17.04.2026

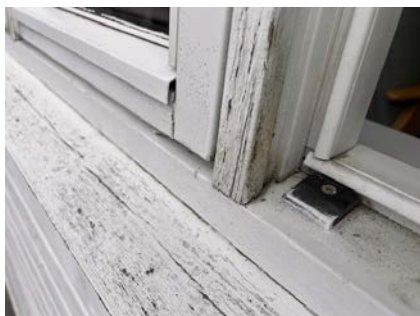
Det er registrert 2-3 vinduer med råteskader. Skadene tyder på nedbrytning i treverk som følge av fuktpåvirkning og manglende vedlikehold. Øvrige vinduer fremstår med behov for vedlikehold, herunder overflatebehandling og justering.

Sprekker i vinduskarm.

Slitasje på vinduer.

Råtskader i nedre del av vindu.
