Beverveien 15, 0596 OSLO

**Opprinnelig 4-roms over 2 plan  
med moderniseringsbehov - Solrik  
terrasse - Bad fra 2021-  
Barnevennlig- Kort vei til alt!**

# Tilstandsrapport

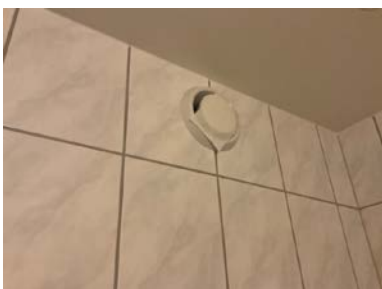
Sentralavtrekk med tilluft via spalte mellom dørblad og terskel. "Papirtest" utført og funnet i orden.
