# Unik strandeiendom med fantastisk beliggenhet - 1 sjøbod og anneks - Garasje - Bryggeanlegg - 3

Befaringsdato: 03.05.2025

Rapportdato: 26.05.2025

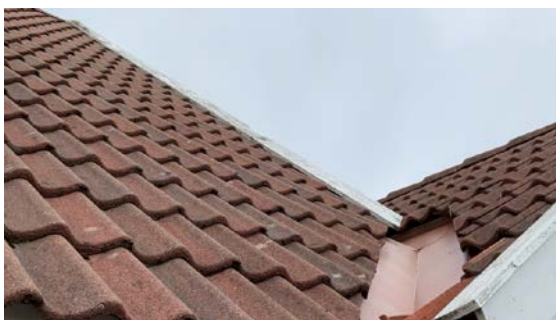
Taktekking med betongtakstein fra byggeåret. Øvrige bygningsdeler er i tre. Bygningsdelen er vurdert fra bakkeplan.

- Generelt vedlikeholdsbehov av vindskier/vannbord.

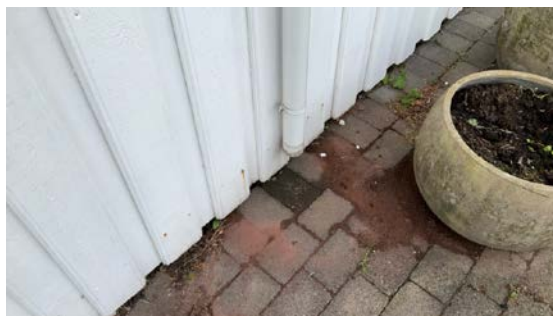
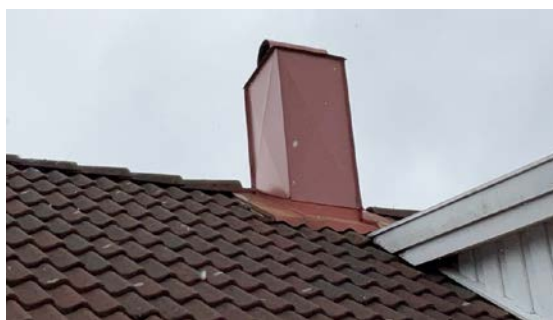
### Nedløp og beslag

Takrenner, nedløpsrør og beslag fra byggeår.

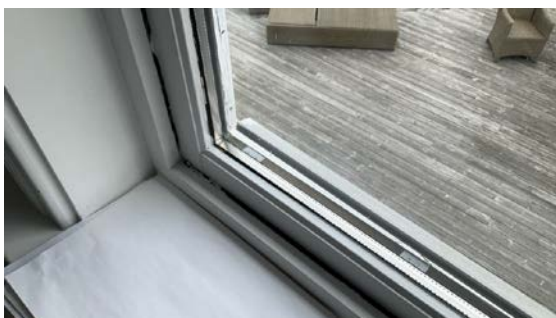
## ! TG 1 Dører

Ytterdører i tre med 2-lags isolerglass fra 2010. Garasjeport.

## ! TG 3 Dører - avvik

### Vurdering av avvik:

- Det er avvik:
- Råteskader i skyvedører ved 1. etasje.

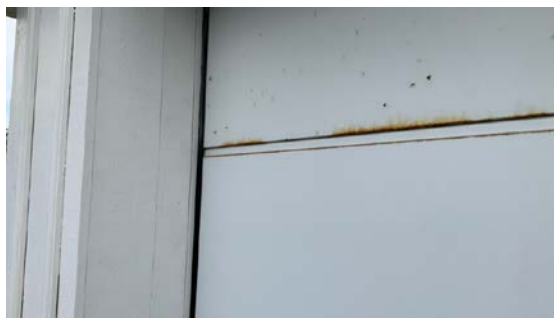
## ! TG 2 Balkonger, terrasser og rom under balkonger

Terrasse/platting mot syd med bruksareal på 187 m2. Levegg.

### Vurdering av avvik:

- Det er avvik:
- Materialer har noen oppsprekninger.
- Lokale skjeveter mot trapp.
- Levegg er ustødig og har noen skjevheter.
- Normalt vedlikeholdt.

### • Tiltak:

- Jevnlig vedlikehold.
- Lokale utbedringer.

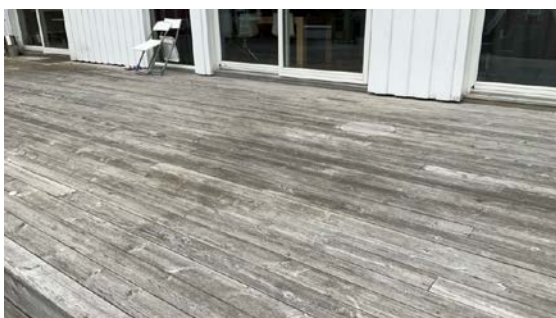
## ! TG 2 Utvendige trapper

Tretrapp ned til sjøbod.

### Vurdering av avvik:

- Det er avvik:
- Trappen mangler håndløpere.
- Skjevheter i trappen.

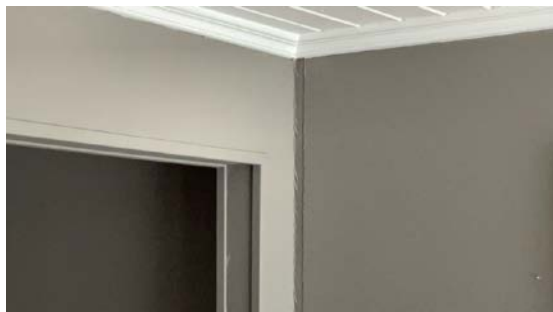
## ! TG 2 Etasjeskille/gulv mot grunn

Etasjeskillere av trebjelkelag mellom etasjer. Støpt betong mot grunn i 1. etasje. Det er kun utført målinger i oppgitte rom. 1. etasje: Entre/vindfang 20mm. Kjøkken 7 mm. Loftsetasje: Stue 8 mm.

### Vurdering av avvik:

- Det er målt høydeforskjell på mellom 15-30 mm gjennom hele rommet. Tilstandsgrad 2 gis med bakgrunn i standardens krav til godkjente måleavvik.

- For å få tilstandsgrad 0 eller 1 må høydeforskjeller rettes opp. Det vil imidlertid sjelden være økonomisk rasjonelt som et enkeltstående tiltak i en bolig som dette. Dersom boligen en gang skal renoveres, kan man vurdere slike tiltak.

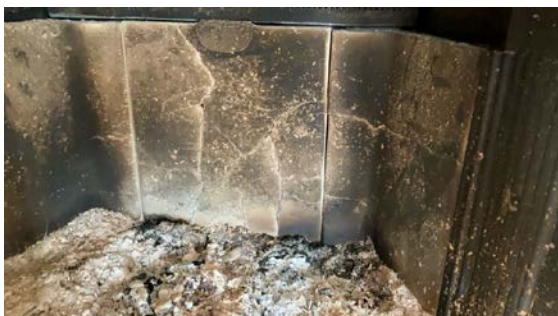
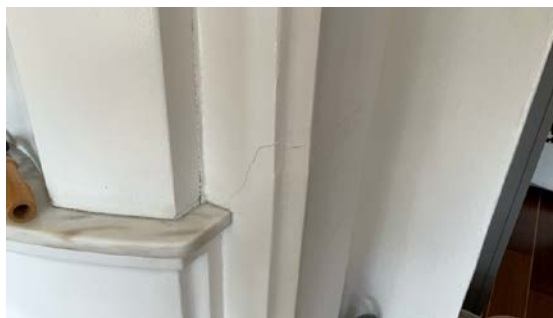
## TG 2 Pipe og ildsted - avvik

- Det er avvik:
- Ildstein har sprekker.
- Kosmetiske sprekker i overflater.

- Tiltak:
- Oppgradering av steiner kan vurderes.
- Ettersyn av sprekker.

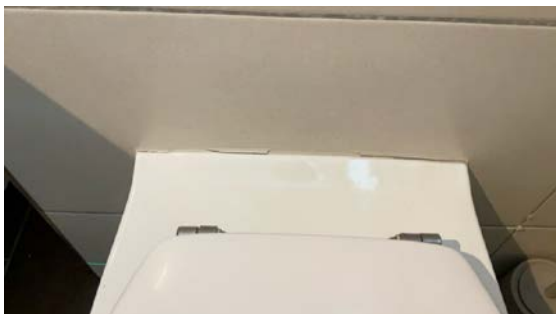
## 1. ETASJE > BAD

### 1 TG 2 Overflater Gulv

#### Vurdering av avvik:

- Det er avvik:
- Rommet mangler sluk utenfor dusjsone (tett løsning mot dusj).
- Slitasje på fuger i dusjsonen.

- Tiltak:
- Deler av pakningen under dusjvegg kan fjernes, slik at vann ledes til sluk ved en eventuell lekkasje fra vannføring installasjoner.

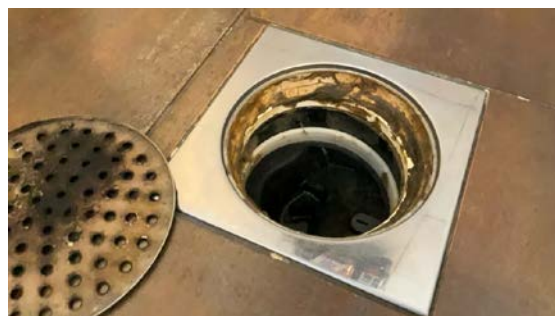
- Det er viktig å merke seg at levetiden til en membran varierer basert på kvalitet, installasjon og bruk. Eldre membraner kan bli sprø og sprekke opp, noe som fører til at de mister sin vanntettende funksjon. Dette kan resultere i vannlekkasjer gjennom vegger og gulv og fuktskader.

- Det anbefales å montere et dusjkabinett grunnet alder på membran.
- Oppgradering på sikt.

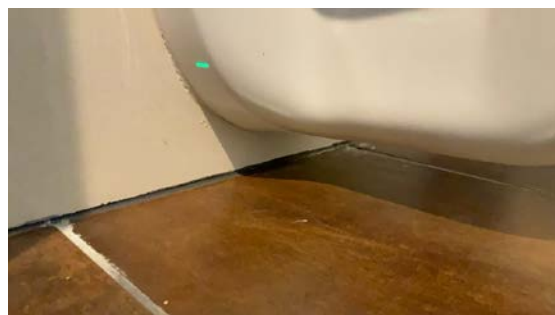
### 1 TG 2 Sanitærutstyr og innredning - avvik

- Det er avvik:
- Manglende dreneringsmulighet på innebygget sistene.

- Tiltak:
- Det anbefales å lage hull i sistenekassen slik at eventuelt lekkasjevann har mulighet for å renne til sluk.
