Rugdeveien 26, 3617 KONGSBERG

**Meget attraktiv rekkehus i ende  
med inngjerdet hage - God  
planløsning- Grenser ned mot  
Lågen - Barnevennlig -Garasje**

# Tilstandsrapport

## REKKEHUS

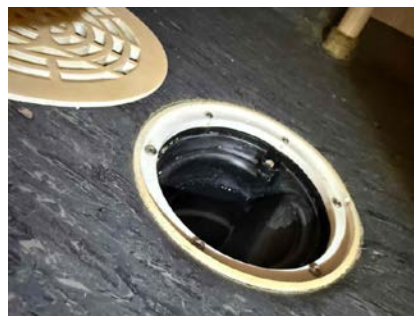
- Det er mulighet for at det kan forekomme vannlekkasje på våtrommet hvor vann ikke vil gå til sluk.
- Det er påvist at gulvoverflaten har sprekker.

Det er påvist sprekk i skjøten på gulvbelegget.

Bildet viser sprekk i skjøt på gulvbelegg.

Det bør foretas utbedring av sprekken i skjøten på gulvbelegget for å hindre at vann trenger ned i konstruksjonen.

Lite til ingen fall ved døren til vaskerommet bør vurderes i sammenheng med utskifting av tettesjikt. Manglende fall gjør at eventuelt lekkasjevann fra utstyr eller toalett ikke vil ha en naturlig vei til sluket, noe som kan føre til at vann samler seg på gulvet og potensielt renner ut av rommet eller trenger inn i konstruksjonen.

Konsekvensen av manglende utbedring er økt risiko for fukt- og råteskader i konstruksjonen, samt mulig lekkasje til tilstøtende rom.
