Norsengs gate 10, 2319 HAMAR

**Moderne selveierleilighet med
5 soverom, varmepumpe og
vedovn. Solrik terrasse og hage
mot syd. Carport og 2 boder!**

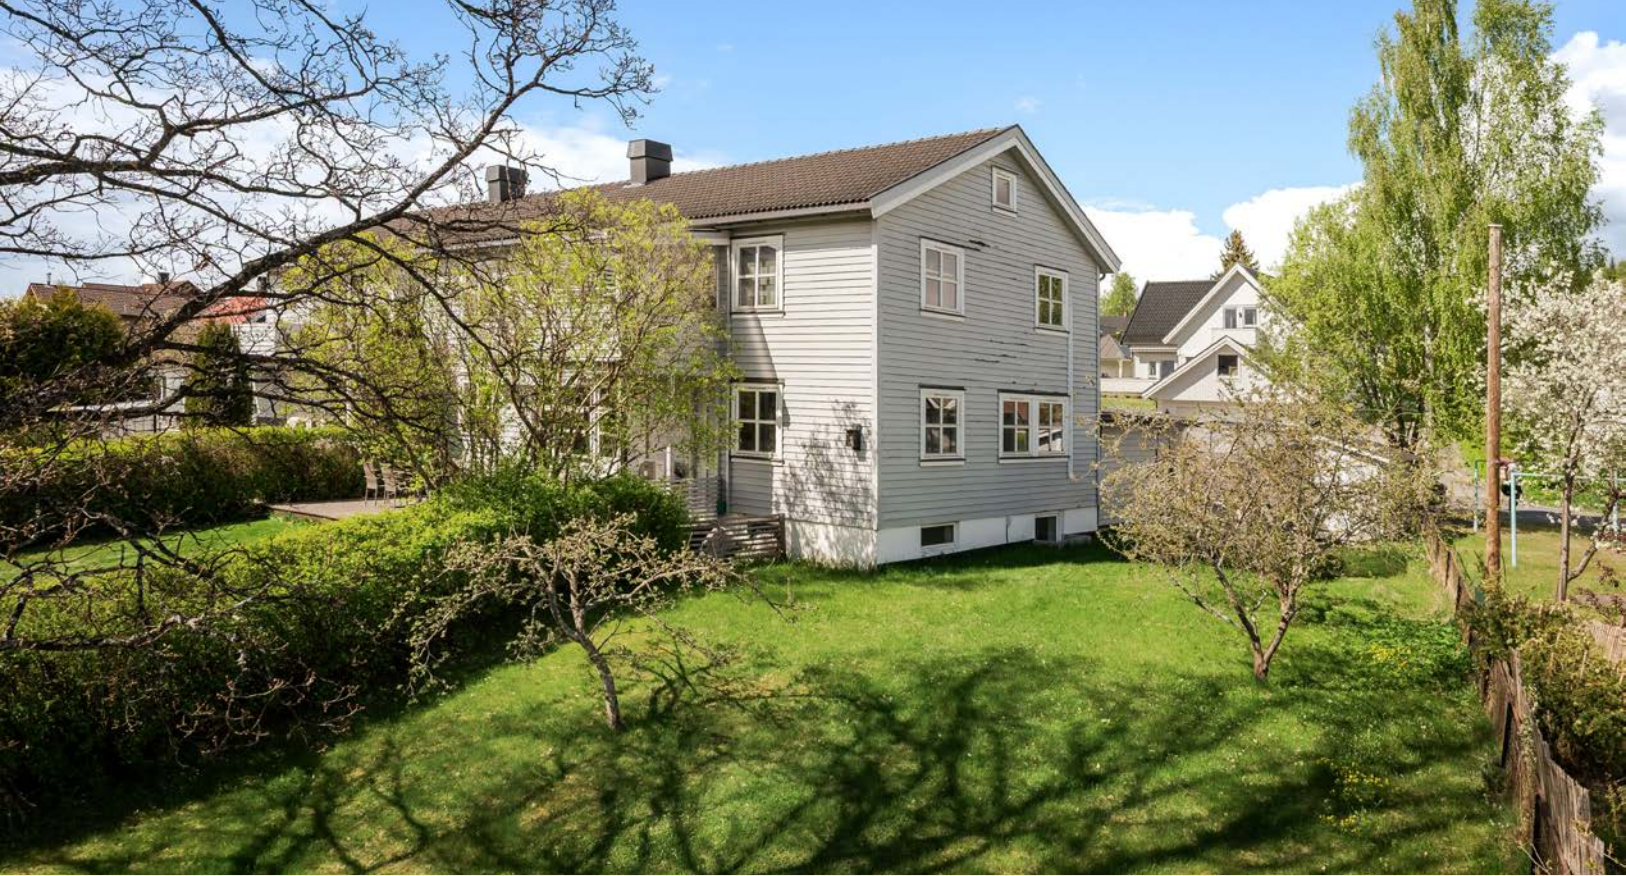
Felles eiertomt for sameiet på ca. 1 619,8m². Leiligheten disponerer en egen liten hageflekk utenfor terrassen. Hagen er opparbeidet med plenarealer og noe beplantning. Gruset innkjøring og gårdsplass.

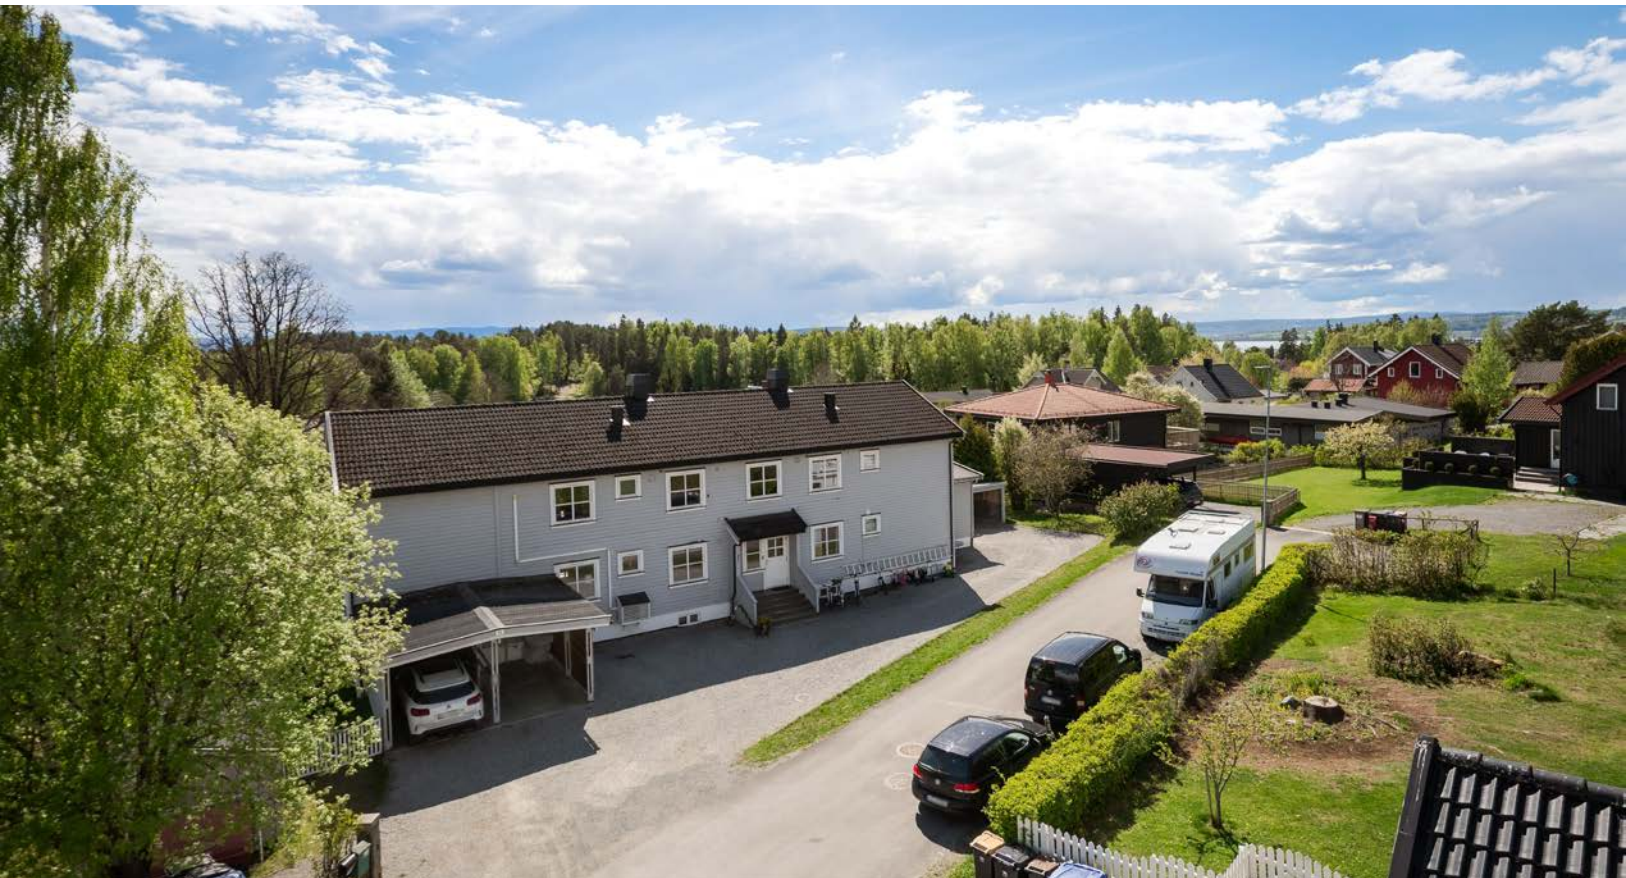
Leiligheten ligger på Mæhlumsløkka med korte avstand til nærbutikk, lekeplass, barnehager og skoler. Til Hamar sentrum er det ca. 1,5 km. Kort gangvei til Klukhagan som er et flott friområde med fine turstier om sommeren og skiløyper om vinteren

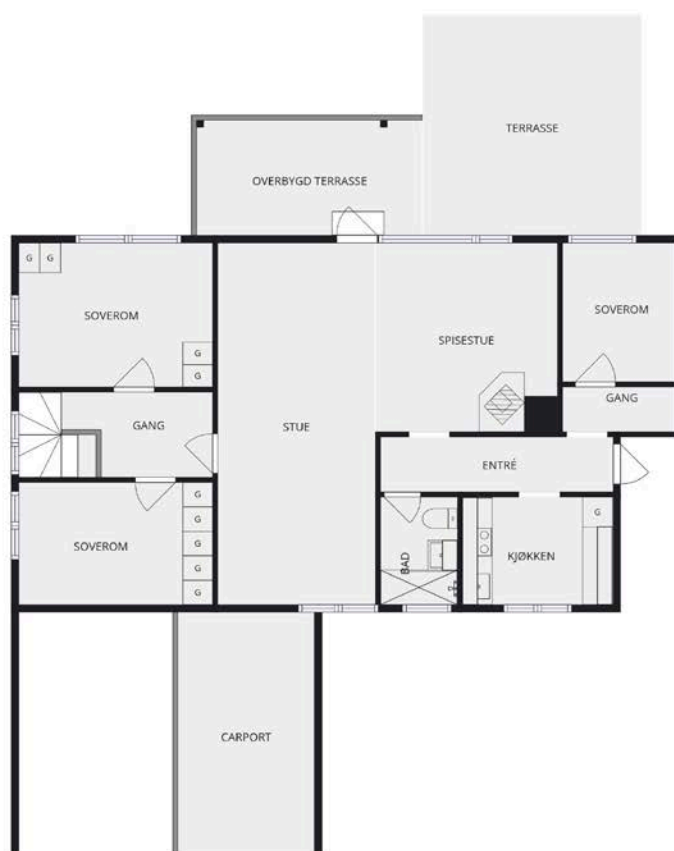
Plantegningen er en ikke målbar illustrasjon og avvik kan forekomme.

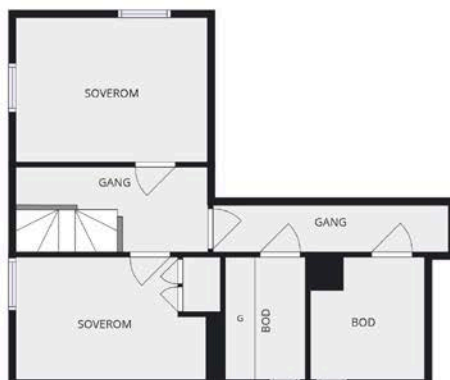
Plantegningen er en ikke målbar illustrasjon og avvik kan forekomme.

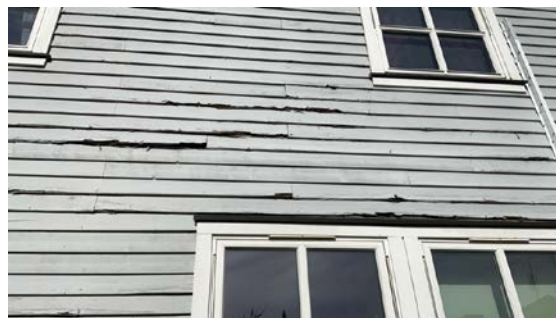
Kostnadsestimat: 100 000 - 200 000

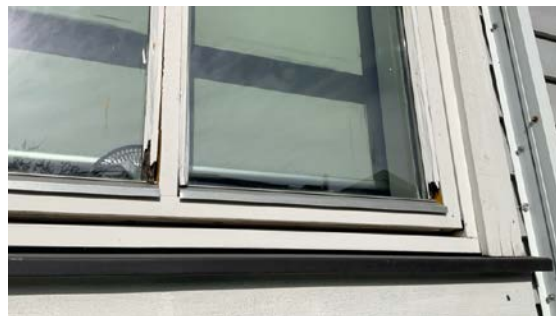
Råteskader sprosser.

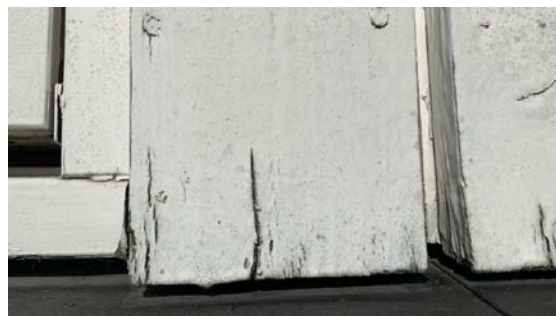
Råteskader utvendig omramming.

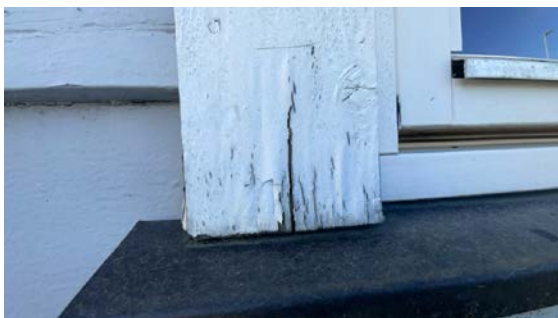
Råteskader utvendig omramming.

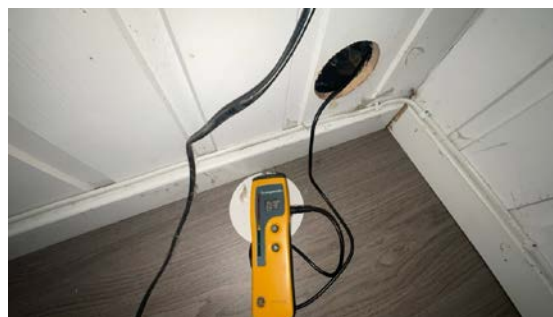
TG 1 Innvendige trapper
